KARTA REJESTRACYJNA OSUWISKA

2 6 - 1 2 - 0 2 2 - 1 1 5 6 1 3

1. Miejscowość: Beszowa	2. Gmina: Łubnice gm. wiejska	3. Powiat: staszowski	4. Województwo: świętokrzyskie
5. Mapa topograficzna: M-34-55-C-c-2	6. Arkusz SMGP 1:50 000: M-34-55-C Pacanów (919)	7. Współrzędne geograficzne: 21° 05' 43.697" E	50° 24' 48.674" N
8. Kraina geograficzna: Niecka Połaniecka	9. Jednostka tektoniczna: Niecki: szczecińska, mogileńsko-łódzka, miechowska	10. Zlewnia: Strumień	
11. Inne dane lokalizacyjne: przy drodze krajowej nr 79

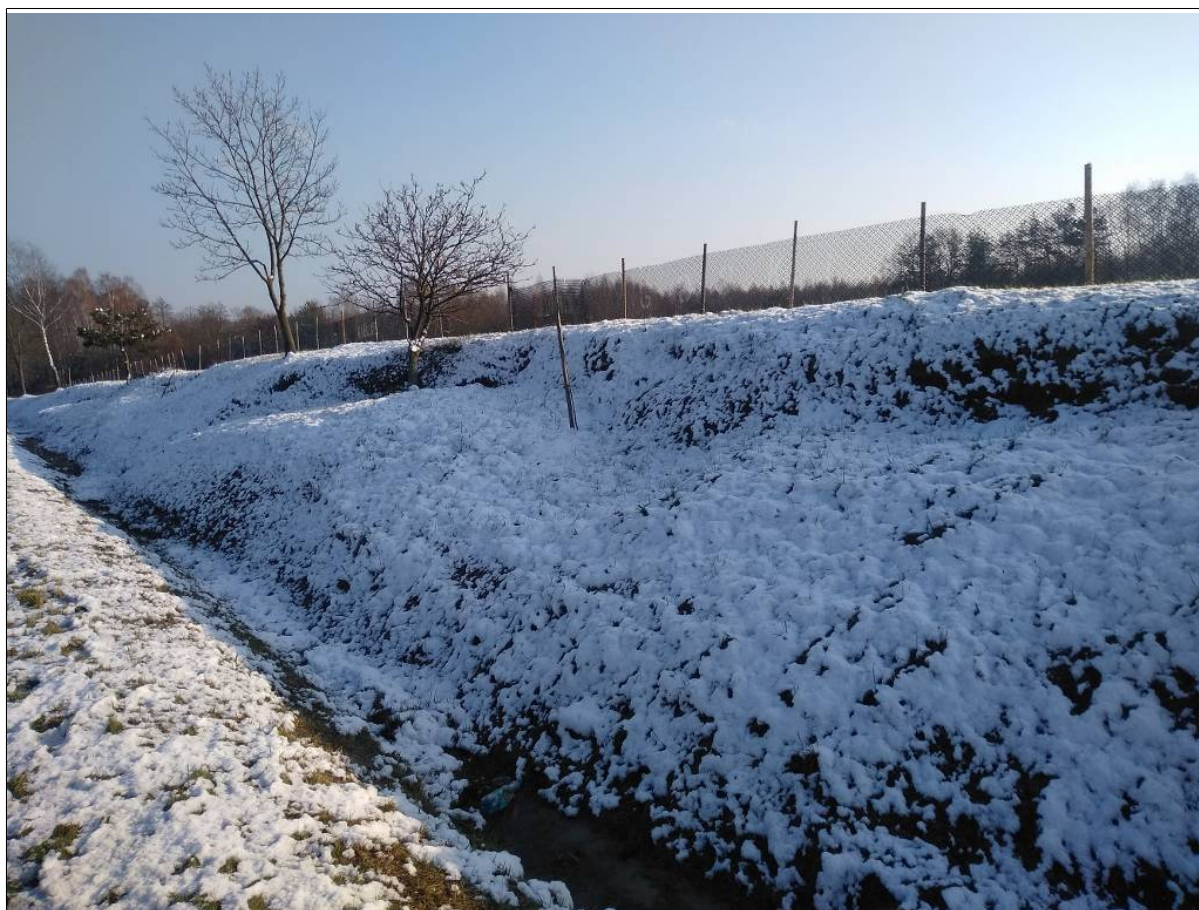
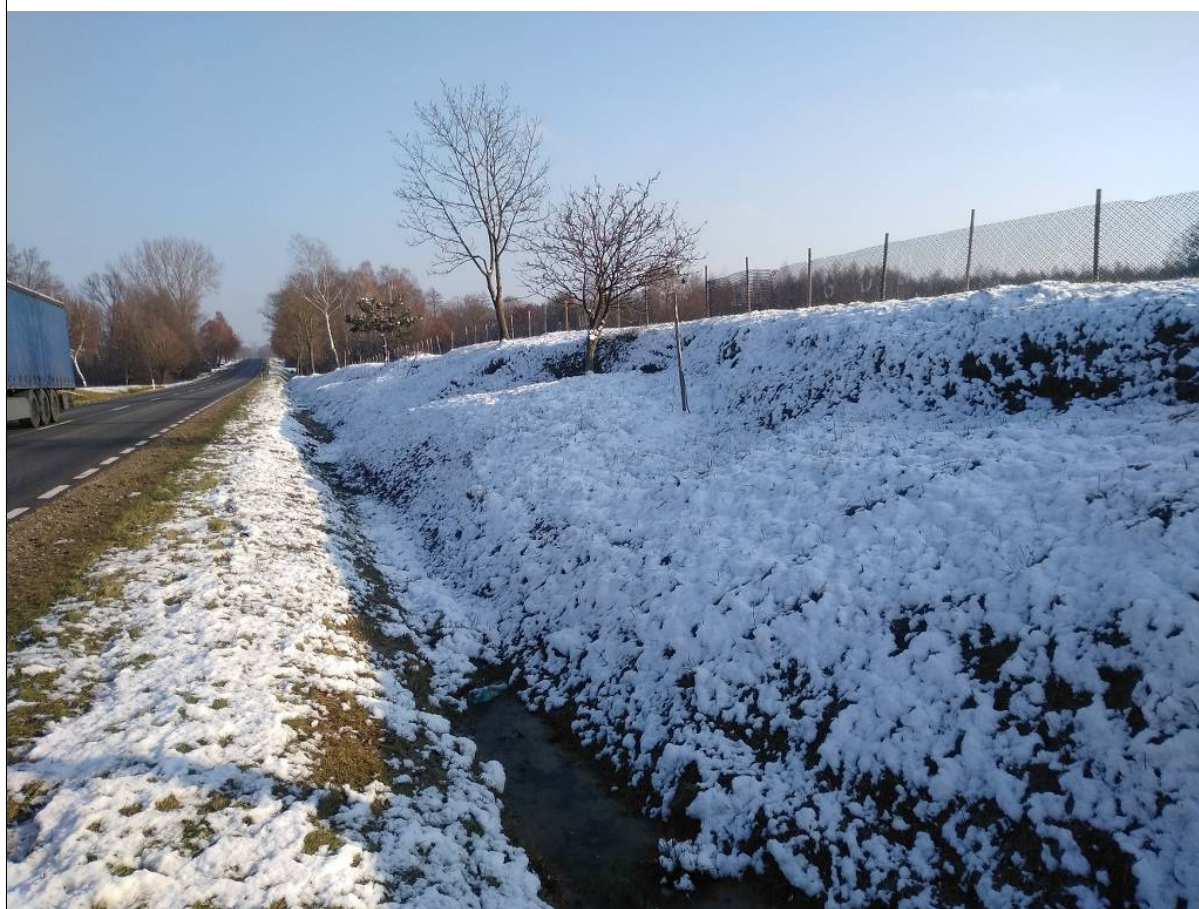
16. Fotografia (-ie) osuwiska:

1. Sytuacja geomorfologiczna: skarpa wykopu drogowego	2. Układ geologiczny: asekwentne		
3. Rodzaj materiału: osuwisko gruntowe (ziemne)	4. Rodzaj ruchu: zsuw rotacyjny	5. Stopień aktywności: aktywne okresowo	
6. Krótki opis słowny: Wyraźne, niewielkie osuwisko, w całości okresowo aktywne. Ma delikatnie zarysowane skarpy: główną i boczne. Koluwia w postaci niewielkiego pagórka akumulacyjnego.

1. Uprawy: Nie stwierdzono	6. Uprawy: Nie występują
2. Zabudowa: Nie stwierdzono	7. Zabudowa: Nie występują
3. Infrastruktura komunikacyjna: Częściowo zasypany kanał odwadniający drogę.	8. Infrastruktura komunikacyjna: Możliwe uszkodzenie / zasypanie jezdni koluwiami, jeśli osuwisko będzie się rozwijać.
4. Linie przesyłowe: Nie stwierdzono	9. Linie przesyłowe: Nie występują
5. Inne: Nie stwierdzono	10. Inne: Nie występują
11. Ocena możliwości wystąpienia dalszych ruchów osuwiskowych: Możliwe. Głównie na skutek infiltracji wód opadowych w koluwia, zwłaszcza w okresach wilgotnych.

Proponuje się prowadzenie monitoringu obserwacyjnego na osuwisku, przynajmniej raz w roku (wiosną) i każdorazowo po długotrwałych, obfitych opadach deszczu.
