KARTA REJESTRACYJNA OSUWISKA

2 6 - 1 2 - 0 1 2 - 1 1 4 2 5 8

1. Miejscowość: Miłoszowice	2. Gmina: Bogoria gm. wiejska	3. Powiat: staszowski	4. Województwo: świętokrzyskie
5. Mapa topograficzna: M-34-43-D-c-3	6. Arkusz SMGP 1:50 000: M-34-43-D Opatów (854)	7. Współrzędne geograficzne: 21° 16'22.534" E	50° 41'03.602" N
8. Kraina geograficzna: Góry Świętokrzyskie	9. Jednostka tektoniczna: Góry Świętokrzyskie	10. Zlewnia: Koprzywianka	
11. Inne dane lokalizacyjne: początkowy, górny fragment wąwozu pomiędzy Miłoszowicami-Kolonią a przysiółkiem Brzeziny

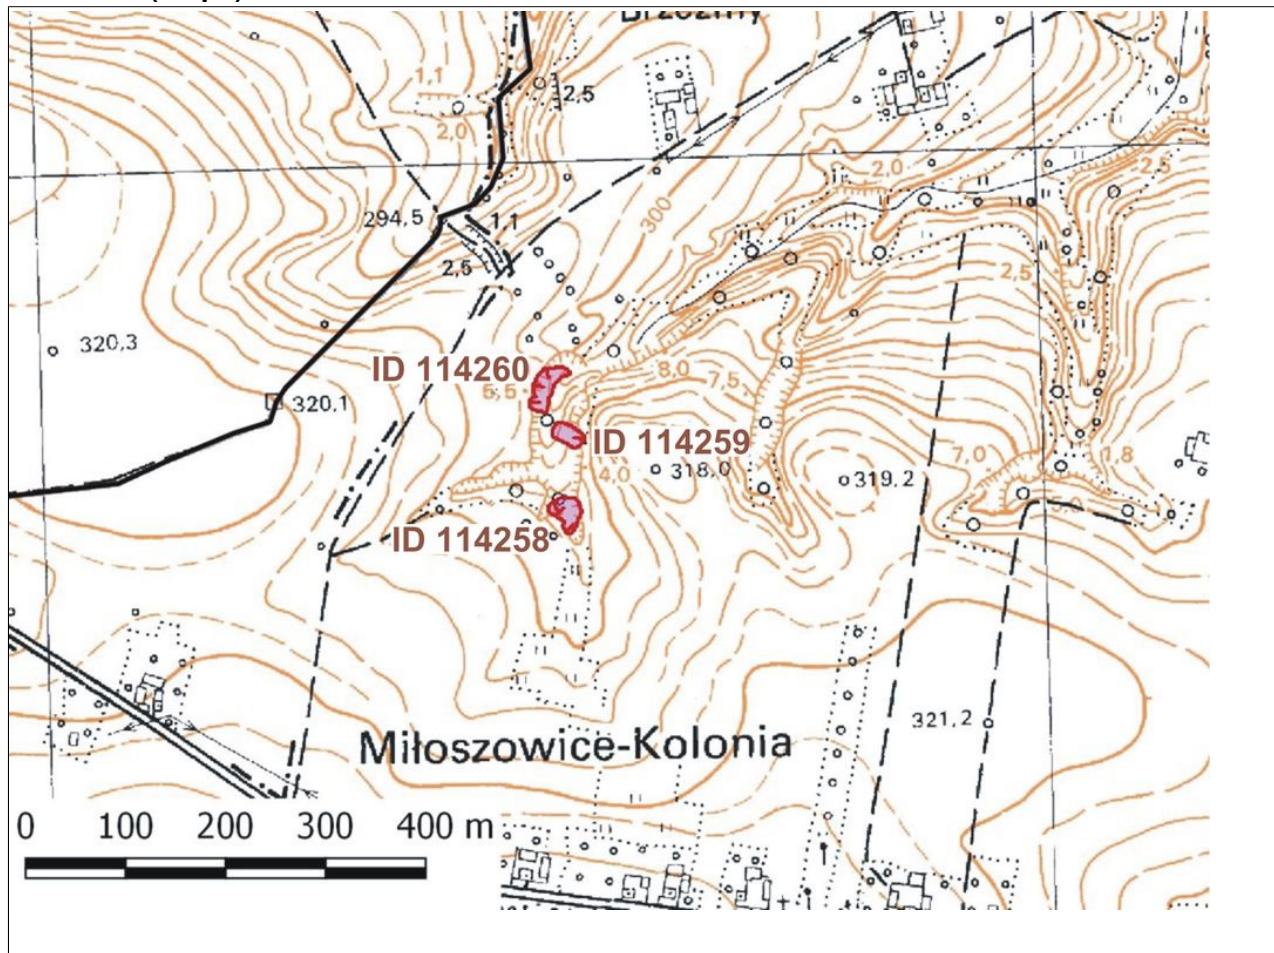
14. Szkic (mapa) osuwiska:

1. Sytuacja geomorfologiczna: lej źródłowy	2. Układ geologiczny: asekwentne		
3. Rodzaj materiału: osuwisko gruntowe (ziemne)	4. Rodzaj ruchu: zsuw	5. Stopień aktywności: aktywne okresowo	
6. Krótki opis słowny: Niewielkie osuwisko lessowe w leju źródłowym, okresowo aktywne. Rzeźba koluwalna w dolnej części zerodowana przez spływ wód powierzchniowych, wyraźne skarpy górne.

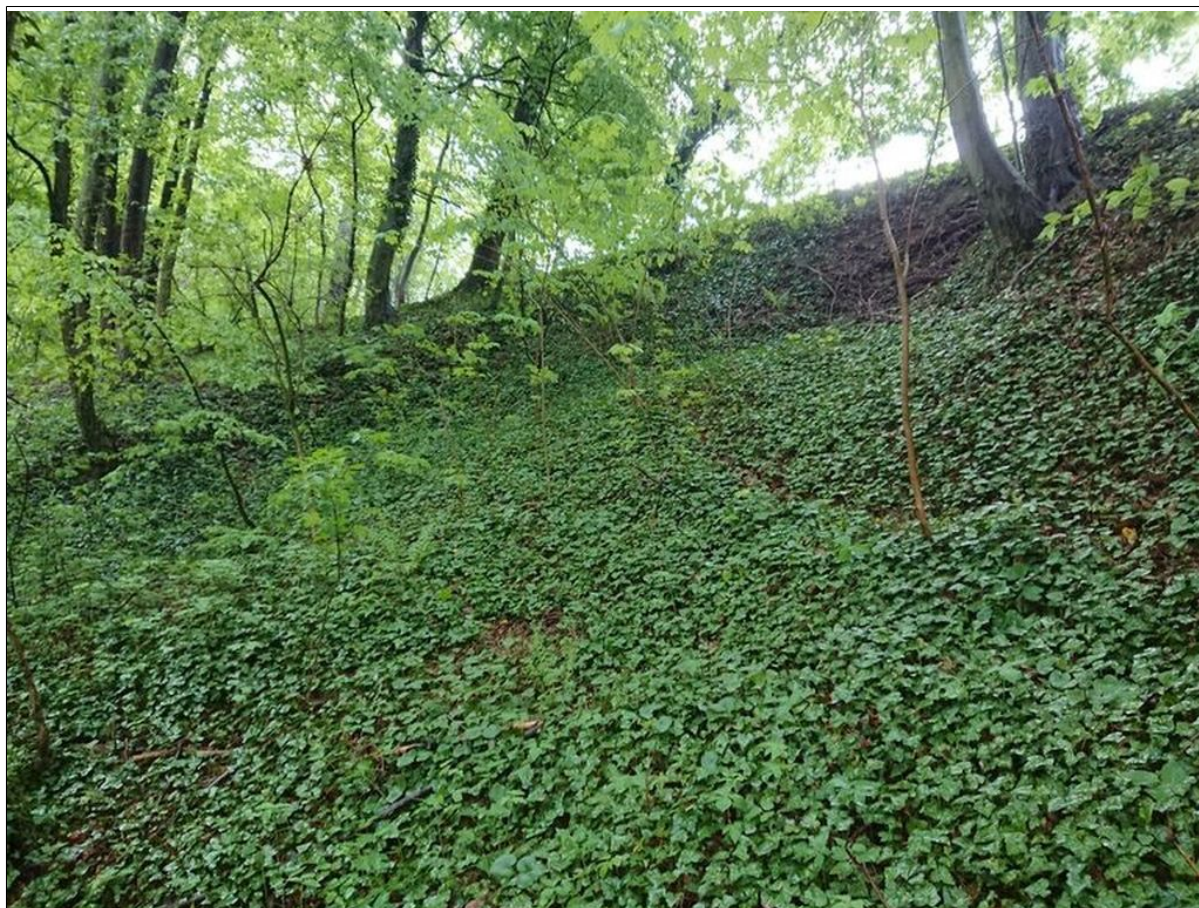
16. Fotografia (-ie) osuwiska:

9. Wysokość skarpy głównej: 3.0 m	10. Nachylenie skarpy głównej: 45°	11. Szczeliny powyżej skarpy głównej: Nie stwierdzono	12. Skarpy wtórne: Nie występują
--------------------------------------	---------------------------------------	--	-------------------------------------

Skarpa górna osuwiska.

Osuwisko nie wymaga zabezpieczania (nie zagraża żadnym obiektom budowlanym, drogowym i infrastruktury przesyłowej). Nie ma konieczności systematycznej obserwacji obszaru osuwiska.
