# KARTA REJESTRACYJNA OSUWISKA

2 6 - 1 2 - 0 2 2 - 1 1 5 6 1 4

1. Miejscowość: Beszowa	2. Gmina: Łubnice gm. wiejska	3. Powiat: staszowski	4. Województwo: świętokrzyskie
5. Mapa topograficzna: M-34-55-C-c-2	6. Arkusz SMGP 1:50 000: M-34-55-C Pacanów (919)	7. Współrzędne geograficzne: 21° 05' 45.291" E	50° 24' 49.191" N
8. Kraina geograficzna: Niecka Połaniecka	9. Jednostka tektoniczna: Niecki: szczecińska, mogileńsko-łódzka, miechowska	10. Zlewnia: Strumień	
11. Inne dane lokalizacyjne: przy drodze krajowej nr 79

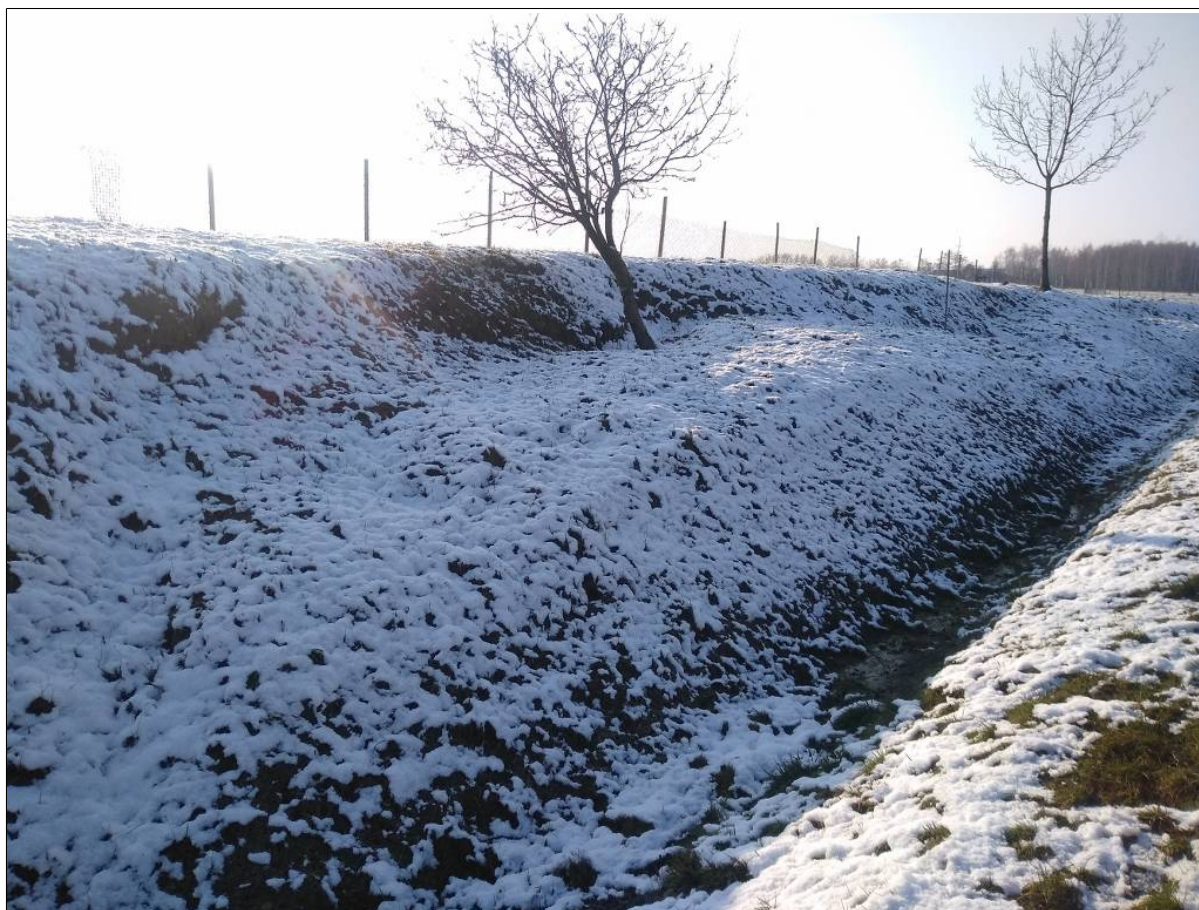
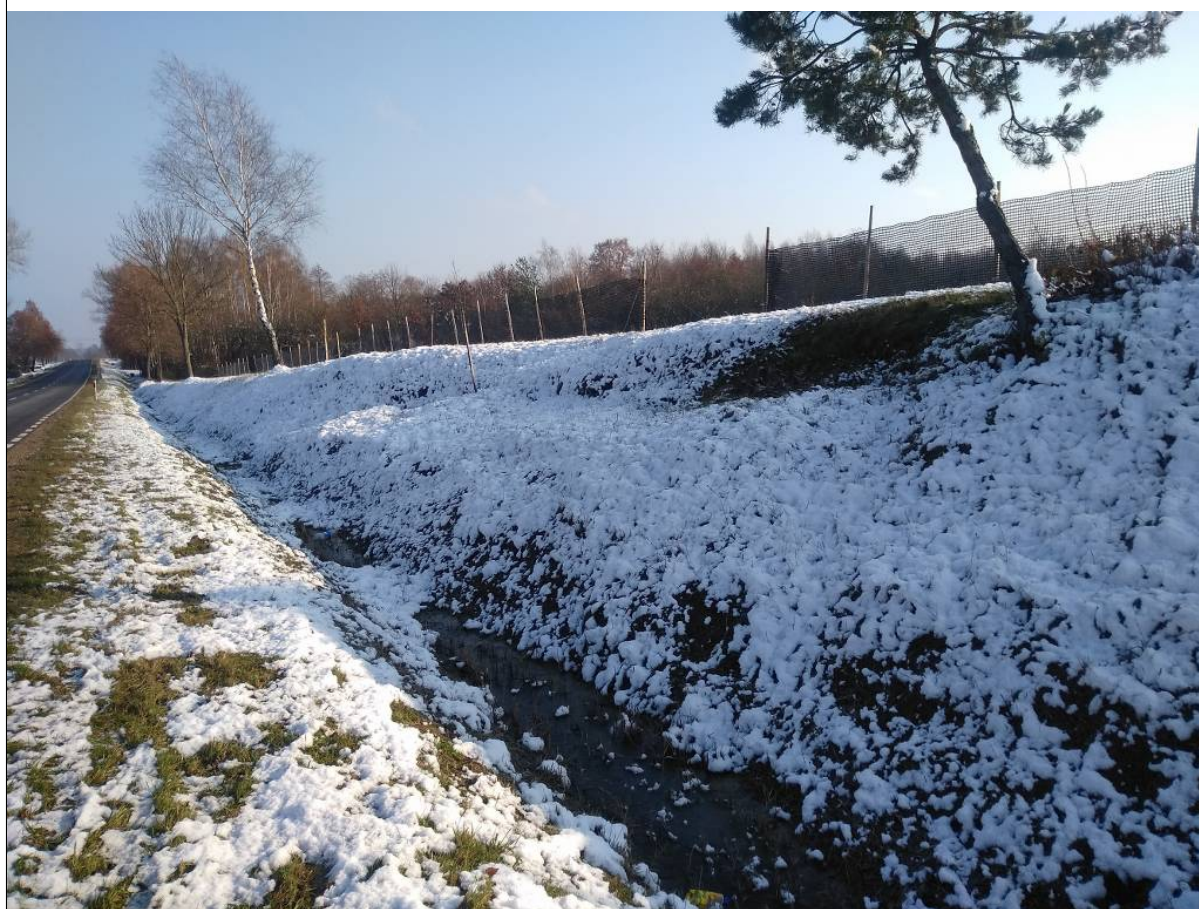
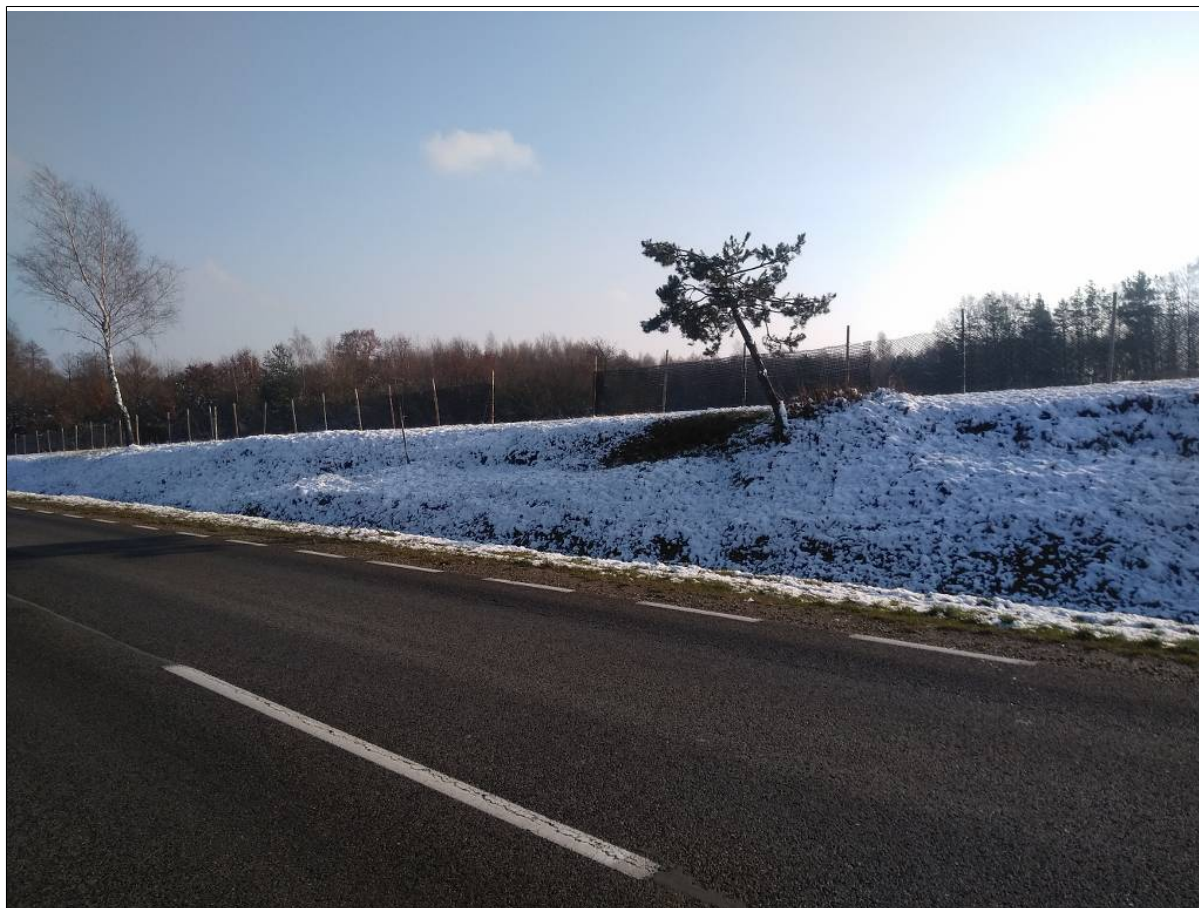
**16. Fotografia (-ie) osuwiska:**

1. Sytuacja geomorfologiczna: skarpa wykopu drogowego	2. Układ geologiczny: asekwentne		
3. Rodzaj materiału: osuwisko gruntowe (ziemne)	4. Rodzaj ruchu: zsuw rotacyjny	5. Stopień aktywności: aktywne okresowo	
6. Krótki opis słowny: Wyraźne, niewielkie osuwisko, w całości okresowo aktywne. Ma delikatnie zarysowane skarpy: główną i boczne. Koluwia w postaci niewielkich pagórków akumulacyjnych.

1. Uprawy: Nie stwierdzono	6. Uprawy: Nie występują
2. Zabudowa: Nie stwierdzono	7. Zabudowa: Nie występują
3. Infrastruktura komunikacyjna: Częściowo zasypany kanał odwadniający drogę.	8. Infrastruktura komunikacyjna: Możliwe uszkodzenie/ zasypanie jezdni koluwiami, jeśli osuwisko będzie się rozwijać.
4. Linie przesyłowe: Nie stwierdzono	9. Linie przesyłowe: Nie występują
5. Inne: Nie stwierdzono	10. Inne: Nie występują
11. Ocena możliwości wystąpienia dalszych ruchów osuwiskowych: Możliwe. Głównie na skutek infiltracji wód opadowych w koluwia, zwłaszcza w okresach wilgotnych.

Proponuje się prowadzenie monitoringu obserwacyjnego na osuwisku, przynajmniej raz w roku (wiosną) i każdorazowo po długotrwałych, obfitych opadach deszczu.
