KARTA REJESTRACYJNA OSUWISKA

2 6 - 1 2 - 0 7 5 - 1 1 4 3 4 0

1. Miejscowość: Wola Wiśniowska	2. Gmina: Staszów obszar wiejski	3. Powiat: staszowski	4. Województwo: świętokrzyskie
5. Mapa topograficzna: M-34-55-B-c-1	6. Arkusz SMGP 1:50 000: M-34-55-B Klimontów (887)	7. Współrzędne geograficzne: 21° 17' 18.368" E	50° 33' 34.254" N
8. Kraina geograficzna: Niecka Połaniecka	9. Jednostka tektoniczna: Zapadlisko przedkarpackie	10. Zlewnia: Kacanka	
11. Inne dane lokalizacyjne: kompleks leśny na południe od Czajkowa

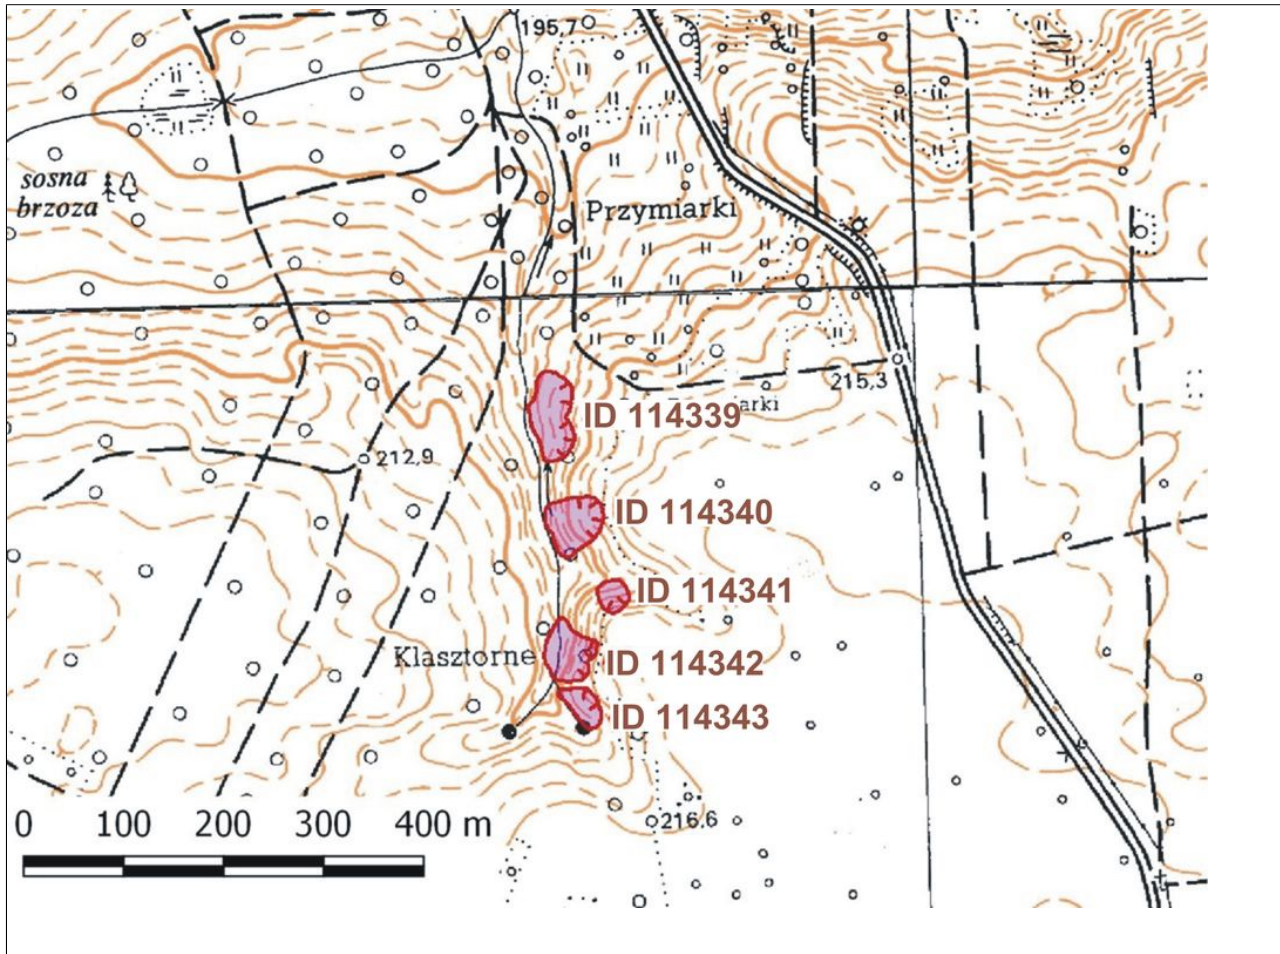
14. Szkic (mapa) osuwiska:

1. Sytuacja geomorfologiczna: skarpa przykorytowa	2. Układ geologiczny: asekwentne	
3. Rodzaj materiału: osuwisko gruntowe (ziemne)	4. Rodzaj ruchu: zsuw translacyjny	5. Stopień aktywności: aktywne okresowo
6. Krótki opis słowny: Niewielkie, okresowo aktywne osuwisko ziemne, o dobrze wyrażonej rzeźbie koluwalnej, niskie ale wyraźne skarpy i czoło.

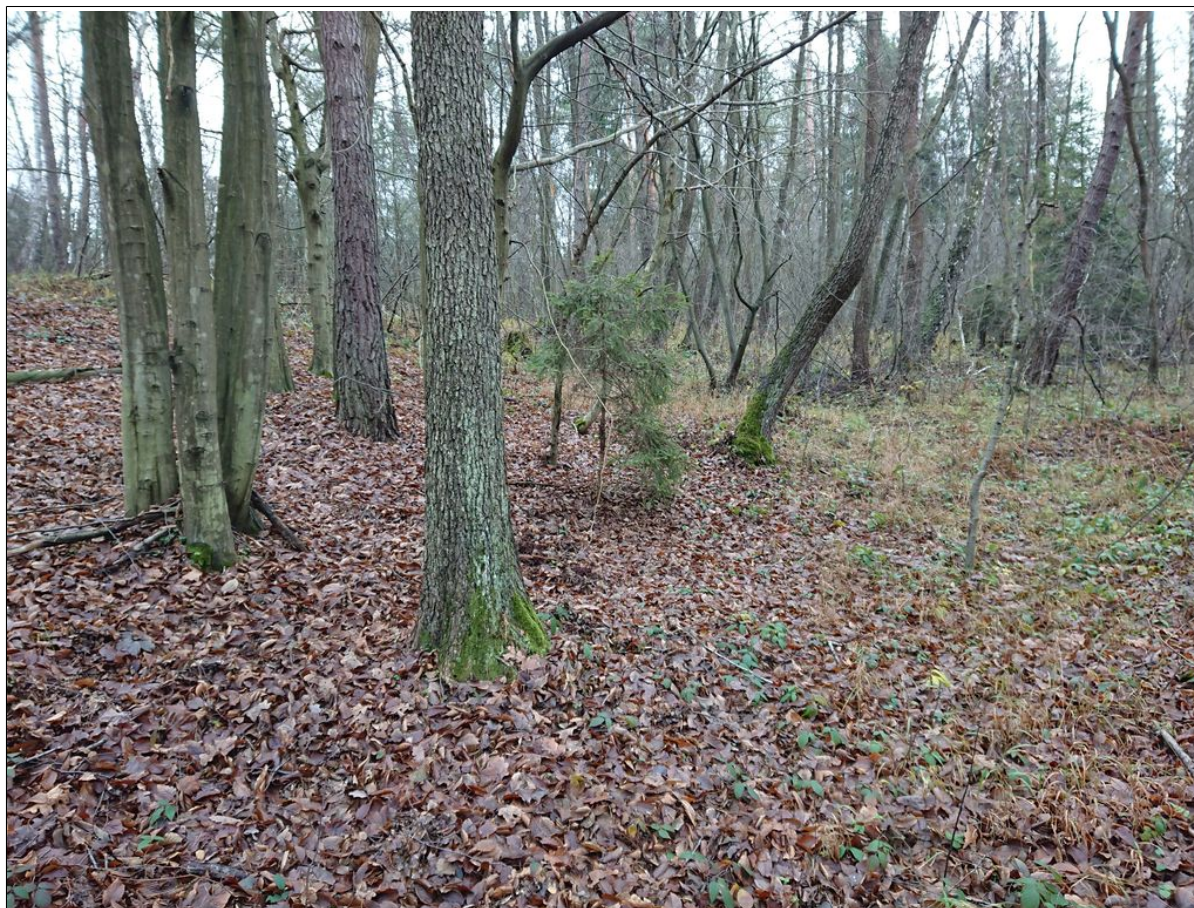
16. Fotografia (-ie) osuwiska:

9. Wysokość skarpy głównej: 1.5 m	10. Nachylenie skarpy głównej: 30°	11. Szczeliny powyżej skarpy głównej: Nie stwierdzono	12. Skarpy wtórne: Nie występują
--------------------------------------	---------------------------------------	--	-------------------------------------

Skarpa górna osuwiska.

Osuwisko nie wymaga zabezpieczania (nie zagraża żadnym obiektom budowlanym, drogowym i infrastruktury przesyłowej). Nie ma konieczności systematycznej obserwacji obszaru osuwiska.
