KARTA REJESTRACYJNA OSUWISKA

2 6 - 1 2 - 0 7 5 - 1 1 4 3 3 9

1. Miejscowość: Wola Wiśniowska	2. Gmina: Staszów obszar wiejski	3. Powiat: staszowski	4. Województwo: świętokrzyskie
5. Mapa topograficzna: M-34-55-B-c-1	6. Arkusz SMGP 1:50 000: M-34-55-B Klimontów (887)	7. Współrzędne geograficzne: 21° 17' 17.387" E	50° 33' 37.879" N
8. Kraina geograficzna: Niecka Połaniecka	9. Jednostka tektoniczna: Zapadlisko przedkarpackie	10. Zlewnia: Kacanka	
11. Inne dane lokalizacyjne: kompleks leśny na południe od Czajkowa

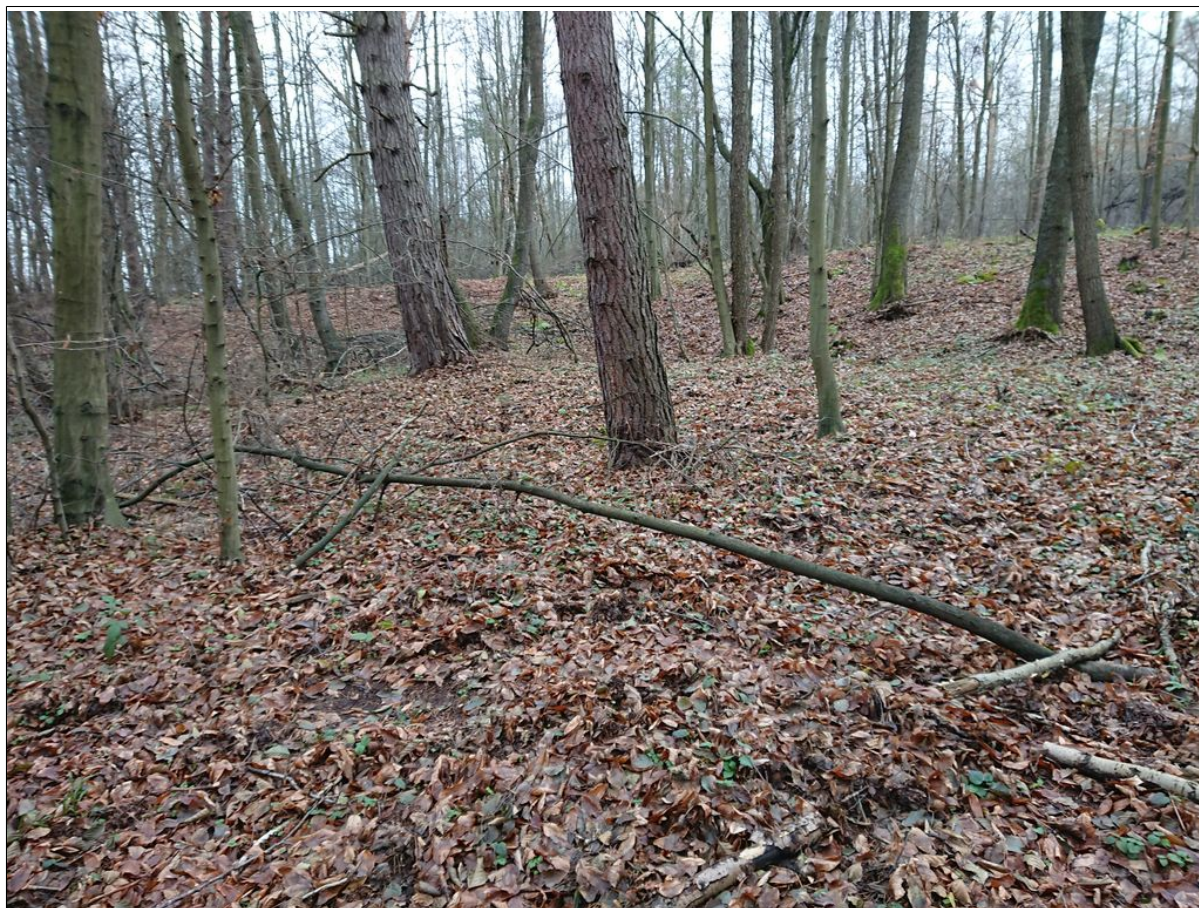
9. Wysokość skarpy głównej: 1.0 m	10. Nachylenie skarpy głównej: 30°	11. Szczeliny powyżej skarpy głównej: Nie stwierdzono	12. Skarpy wtórne: Nie występują
--------------------------------------	---------------------------------------	--	-------------------------------------

Skarpa górna osuwiska.

Osuwisko nie wymaga zabezpieczania (nie zagraża żadnym obiektom budowlanym, drogowym i infrastruktury przesyłowej). Nie ma konieczności systematycznej obserwacji obszaru osuwiska.

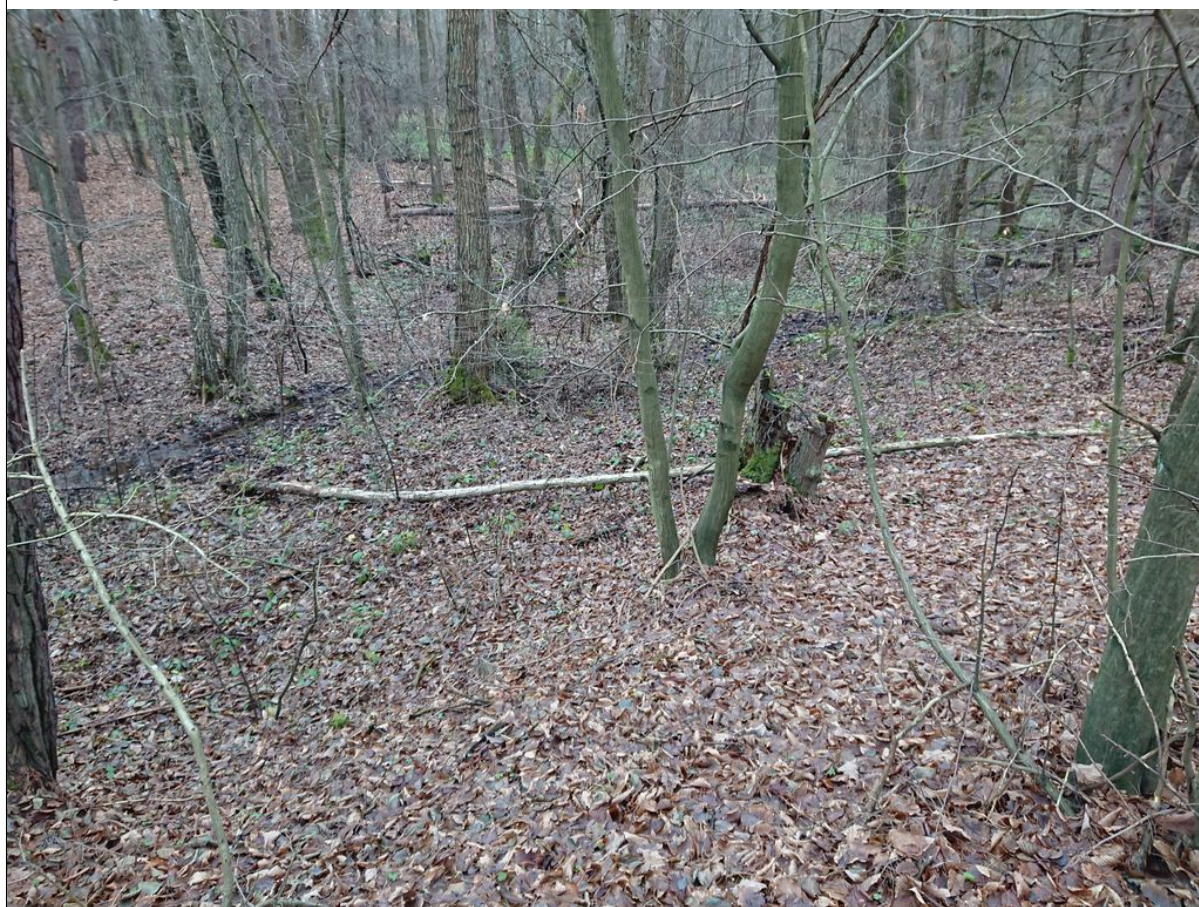
1. Sytuacja geomorfologiczna: skarpa przykorytowa	2. Układ geologiczny: asekwentne		
3. Rodzaj materiału: osuwisko gruntowe (ziemne)	4. Rodzaj ruchu: zsuw translacyjny	5. Stopień aktywności: aktywne okresowo	
6. Krótki opis słowny: Niewielkie osuwisko ziemne, okresowo aktywne. Elementy rzeźby koluwalnej wyraźne, czoło zaciska potok.

13. Wysokość czoła: 1.0 m	14. Długość powierzchni koluwium: 43 m	15. Nachylenie powierzchni koluwium: 7°	16. Miąższość: mierzona: m szacowana: 3.0 m	
------------------------------	---	--	---	--

Czoło osuwiska zaciskające potok.
