KARTA REJESTRACYJNA OSUWISKA

2 6 - 1 2 - 0 7 5 - 1 1 4 3 4 1

1. Miejscowość: Wola Wiśniowska	2. Gmina: Staszów obszar wiejski	3. Powiat: staszowski	4. Województwo: świętokrzyskie
5. Mapa topograficzna: M-34-55-B-c-1	6. Arkusz SMGP 1:50 000: M-34-55-B Klimontów (887)	7. Współrzędne geograficzne: 21° 17'20.248" E	50° 33'31.983" N
8. Kraina geograficzna: Niecka Połaniecka	9. Jednostka tektoniczna: Zapadlisko przedkarpackie	10. Zlewnia: Kacanka	
11. Inne dane lokalizacyjne: kompleks leśny na południe od Czajkowa

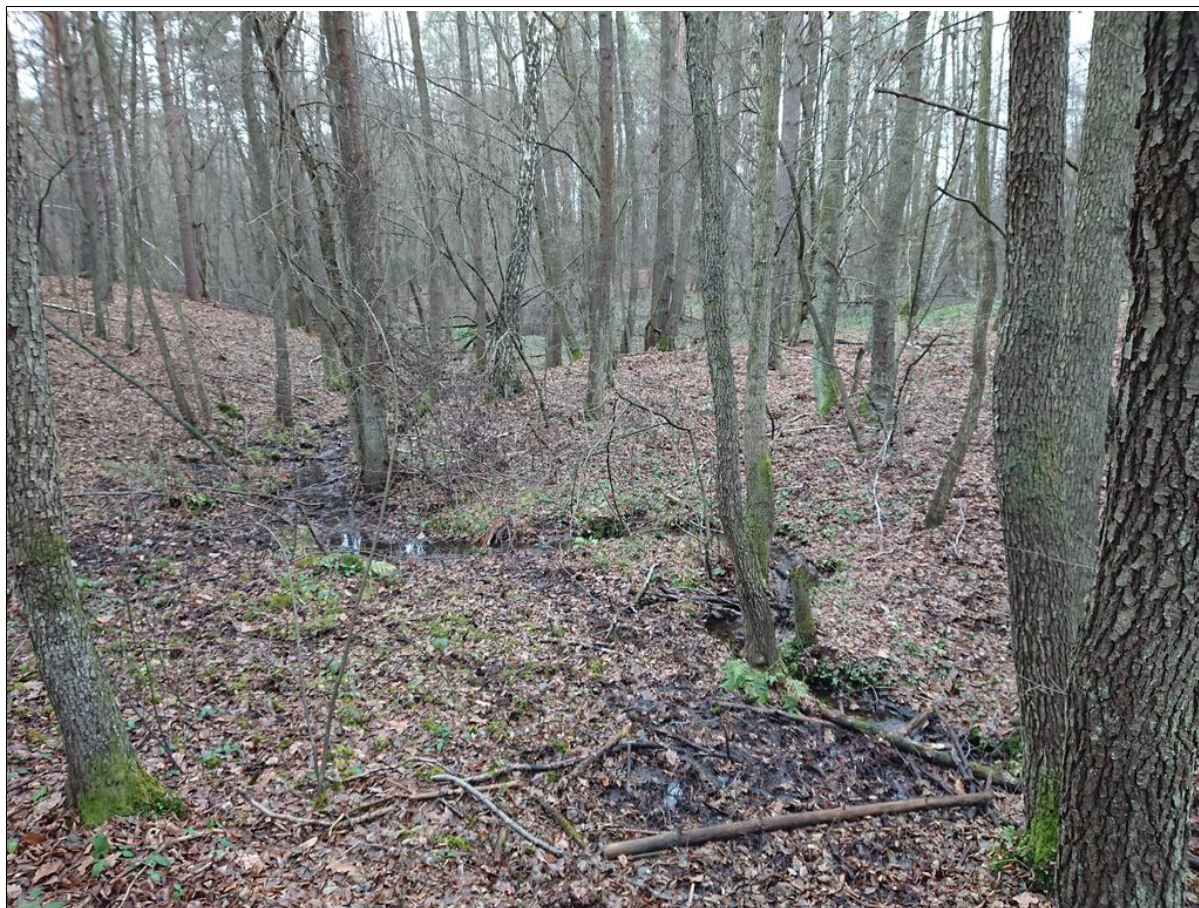
Wysięk u czoła osuwiska.

Osuwisko nie wymaga zabezpieczania (nie zagraża żadnym obiektom budowlanym, drogowym i infrastruktury przesyłowej). Nie ma konieczności systematycznej obserwacji obszaru osuwiska.

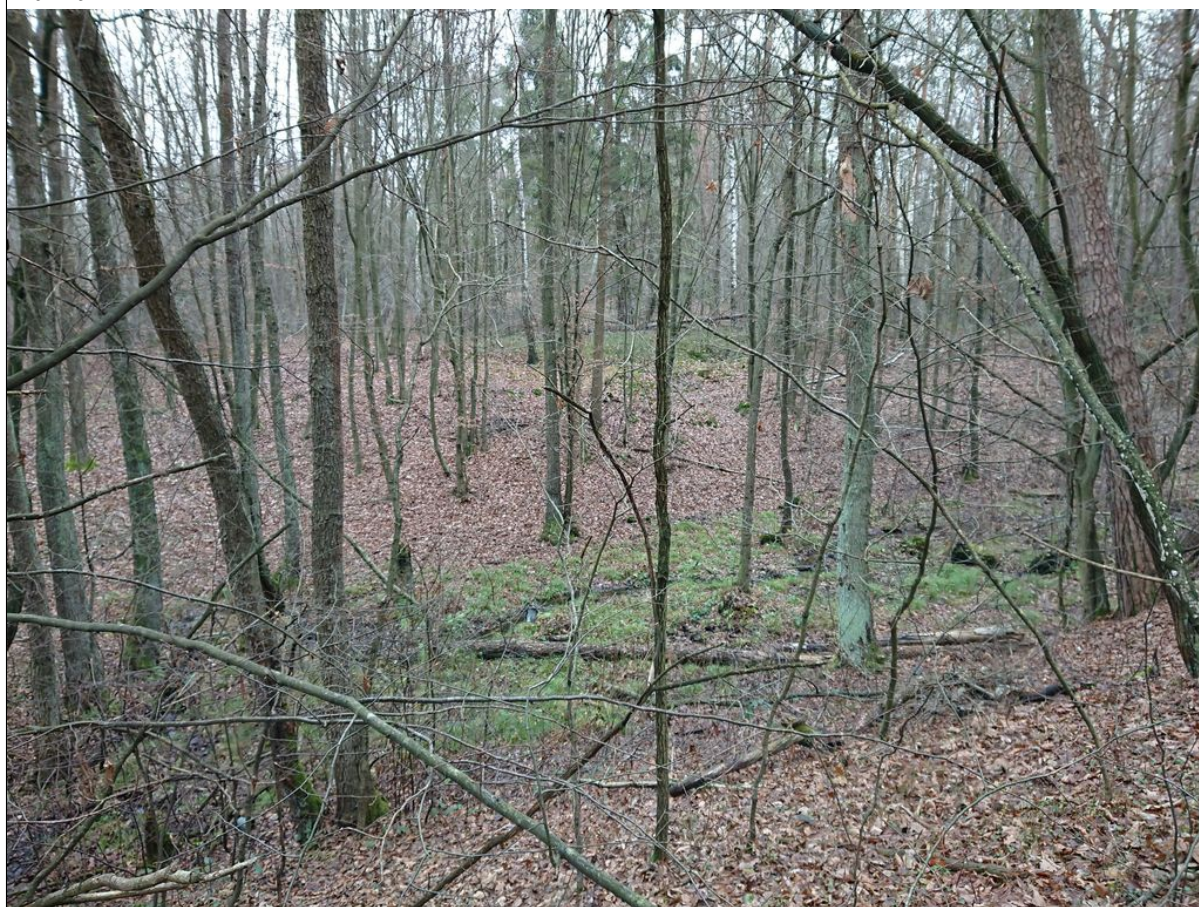
Fragment powierzchni koluwalnej.
