KARTA REJESTRACYJNA OSUWISKA

2 6 - 1 2 - 0 5 4 - 0 0 0 0 1 0

1. Miejscowość: Połaniec	2. Gmina: Połaniec miasto	3. Powiat: staszowski	4. Województwo: świętokrzyskie
5. Mapa topograficzna: M-34-55-D-a-3	6. Arkusz SMGP 1:50 000: M-34-55-D Połaniec (920)	7. Współrzędne geograficzne: 21° 17'34.667" E	50° 25'14.552" N
8. Kraina geograficzna: Niecka Połaniecka	9. Jednostka tektoniczna: Niecki: szczecińska, mogileńsko- łódzka, miechowska	10. Zlewnia: Wisły	
11. Inne dane lokalizacyjne: Przysiółek Podskale

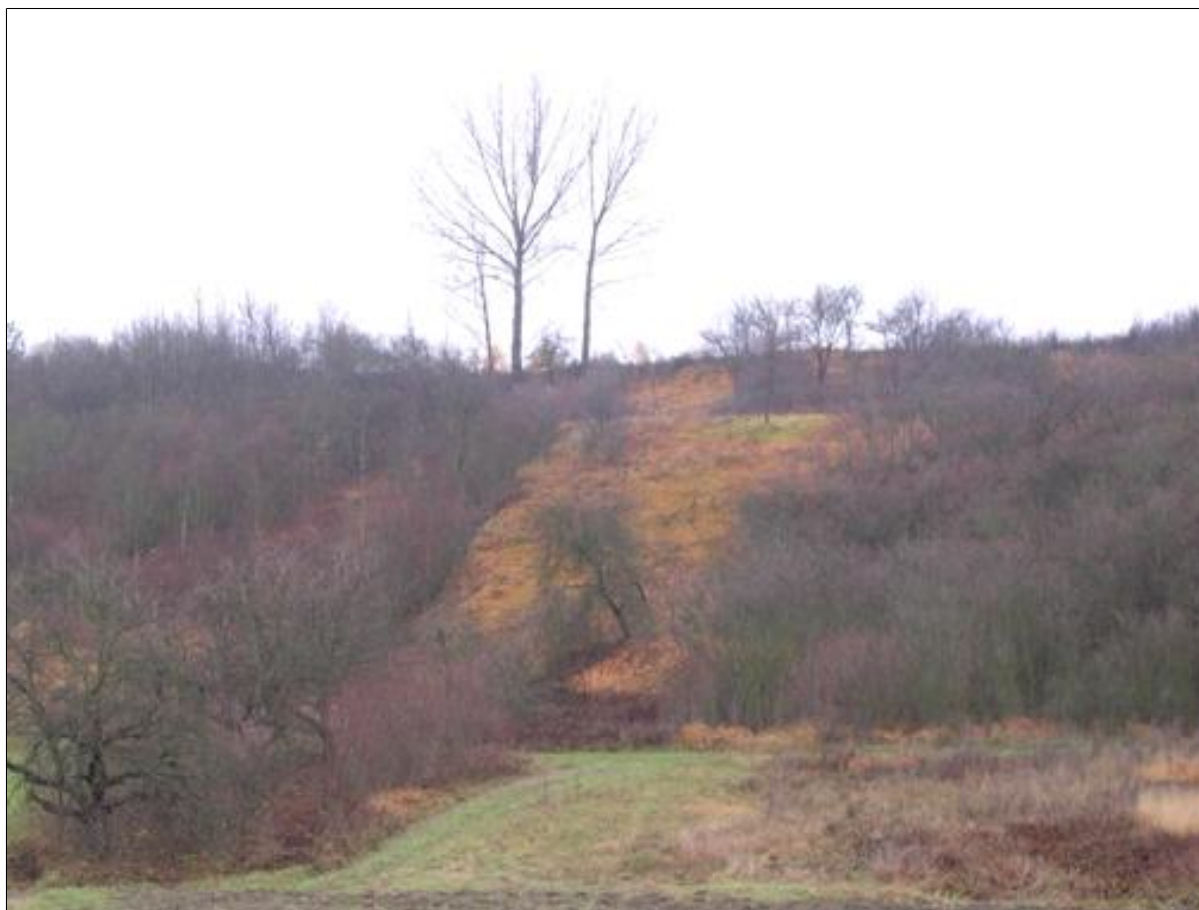
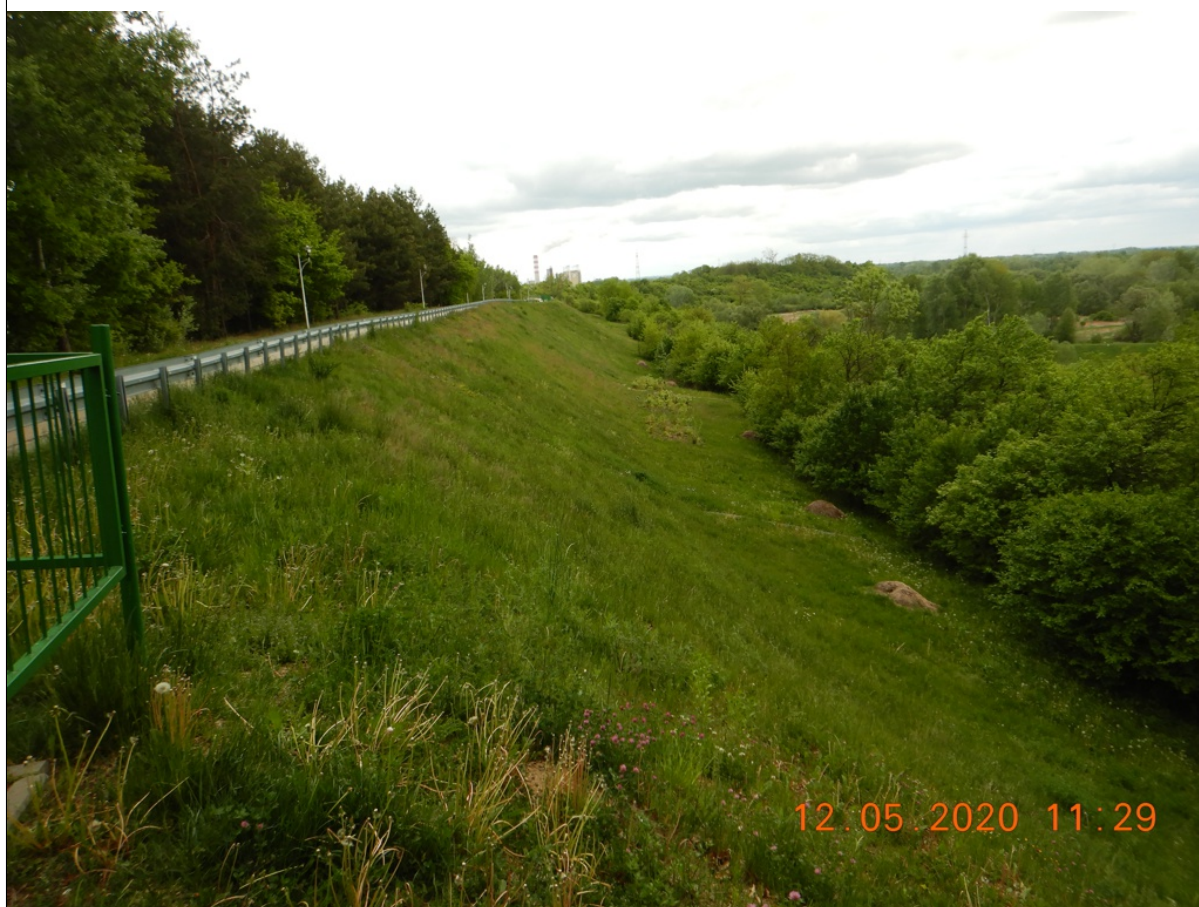
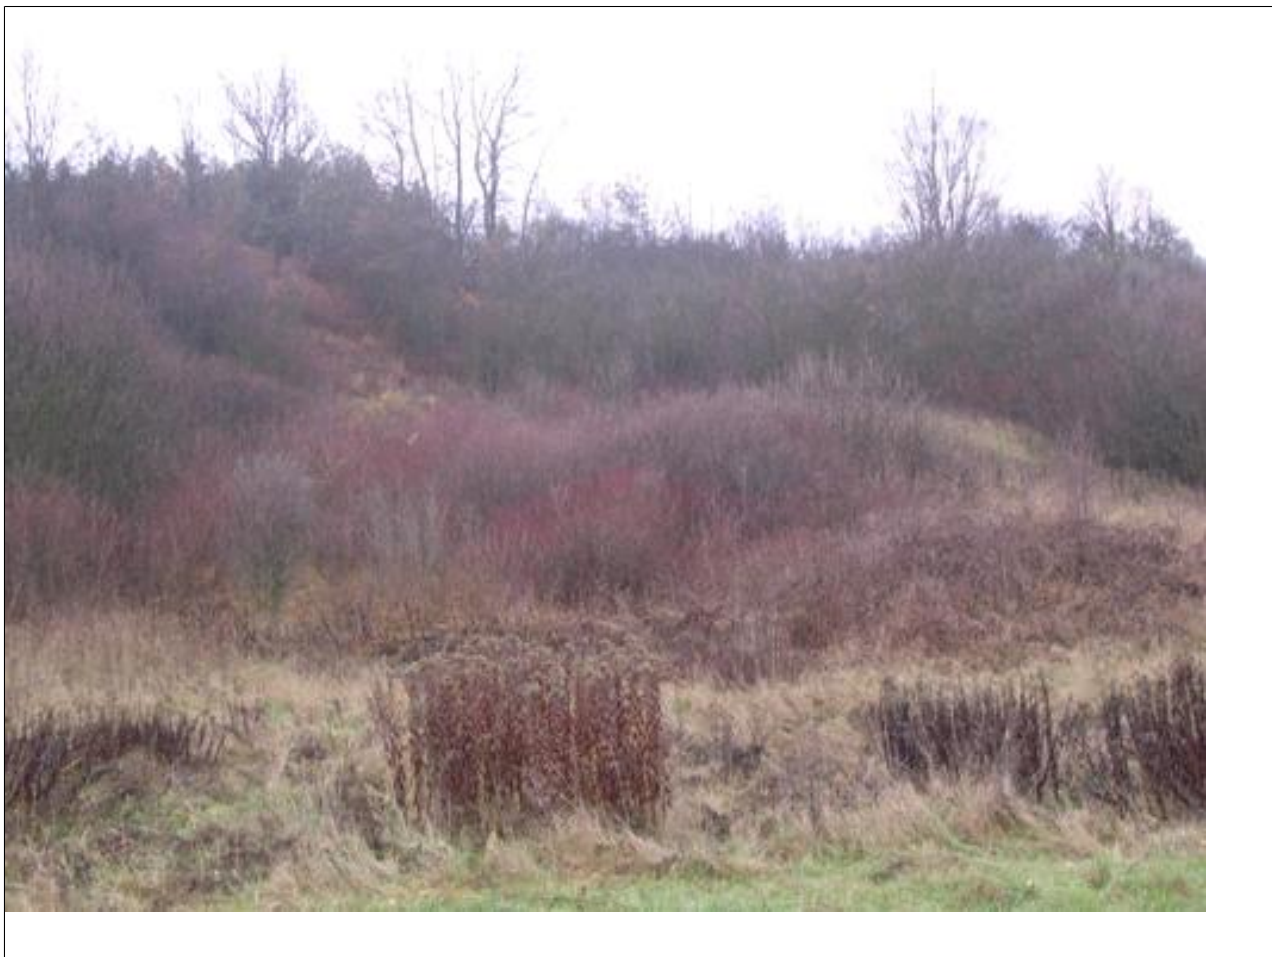
16. Fotografia (-ie) osuwiska:

6. Krótki opis słowny: Jedno z zespołu osuwisk obserwowanych na skarpię doliny lewego brzegu Wisły, rozwinięte w łańcuchach mioceńskich. Osuwisko nieaktywne (zabezpieczone), o wyraźnej rzeźbie wewnątrzosuwickowej, z progami i wałami akumulacyjnymi i 2. skarpami wtórnymi. W zachodniej części znajdują się pozostałości po zabudowaniach (fundamenty, i pustostany - nie zaobserwowano na nich uszkodzeń). W 2011r. sporządzono dla omawianego terenu dokumentację geologiczną, na podstawie której w 2012 r. wykonano zabezpieczenie. Skarpa osuwiska została częściowo (w środkowej i wschodniej części) wyprofilowana i zabezpieczona za pomocą gwoździ gruntowych. Dodatkowo wykonano rowy odprowadzające wody opadowe poza skarpe. Powyżej skarpy powstała ścieżka rekreacyjno - widokowa. Podczas wizji terenowej w maju 2020r. nie zaobserwowano świeżych śladów aktywności.

Zabezpieczona skarpa osuwiska (maj 2020)

<i>tak</i>	Opis: W 2011r. wykonano dokumentację geologiczną, na podstawie której w 2012r. wykonano zabezpieczenie osuwiska. Wyprofilowano skarpe osuwiska w środkowej i wschodniej części oraz zakotwiono ją za pomocą gwoździ gruntowych. Dodatkowo wykonano rowy odprowadzające wody opadowe poza skarpe osuwiska.
------------	---

Niewielkie. Osuwisko wydaje się być skutecznie ustabilizowane. Jednakże, nie można wykluczyć, że w sprzyjających warunkach (długotrwałe, obfite opady, podcięcie/obciążenie stoku) osuwisko odmłodzi się częściowo lub w całości.
