KARTA REJESTRACYJNA OSUWISKA

2 6 - 1 2 - 0 5 4 - 0 0 0 0 4 0

1. Miejscowość: Połaniec	2. Gmina: Połaniec miasto	3. Powiat: staszowski	4. Województwo: świętokrzyskie
5. Mapa topograficzna: M-34-55-D-a-3	6. Arkusz SMGP 1:50 000: M-34-55-D Połaniec (920)	7. Współrzędne geograficzne: 21° 18'09.686" E	50° 25'21.84" N
8. Kraina geograficzna: Niecka Nidziańska	9. Jednostka tektoniczna: Niecki: szczecińska, mogileńsko- łódzka, miechowska	10. Zlewnia: Wisła	
11. Inne dane lokalizacyjne: Podskale/Winnica, Skarpa Wisły w Połańcu

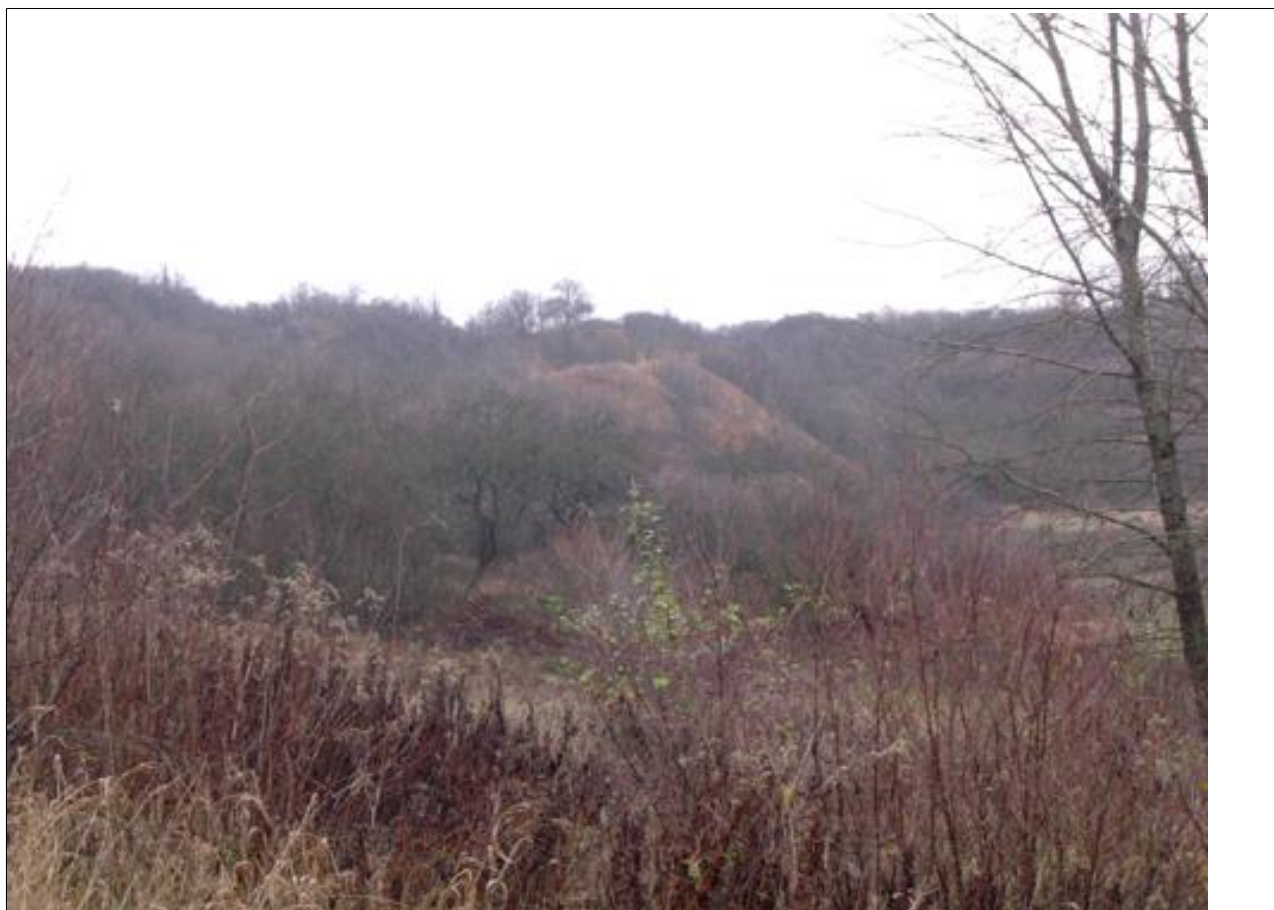
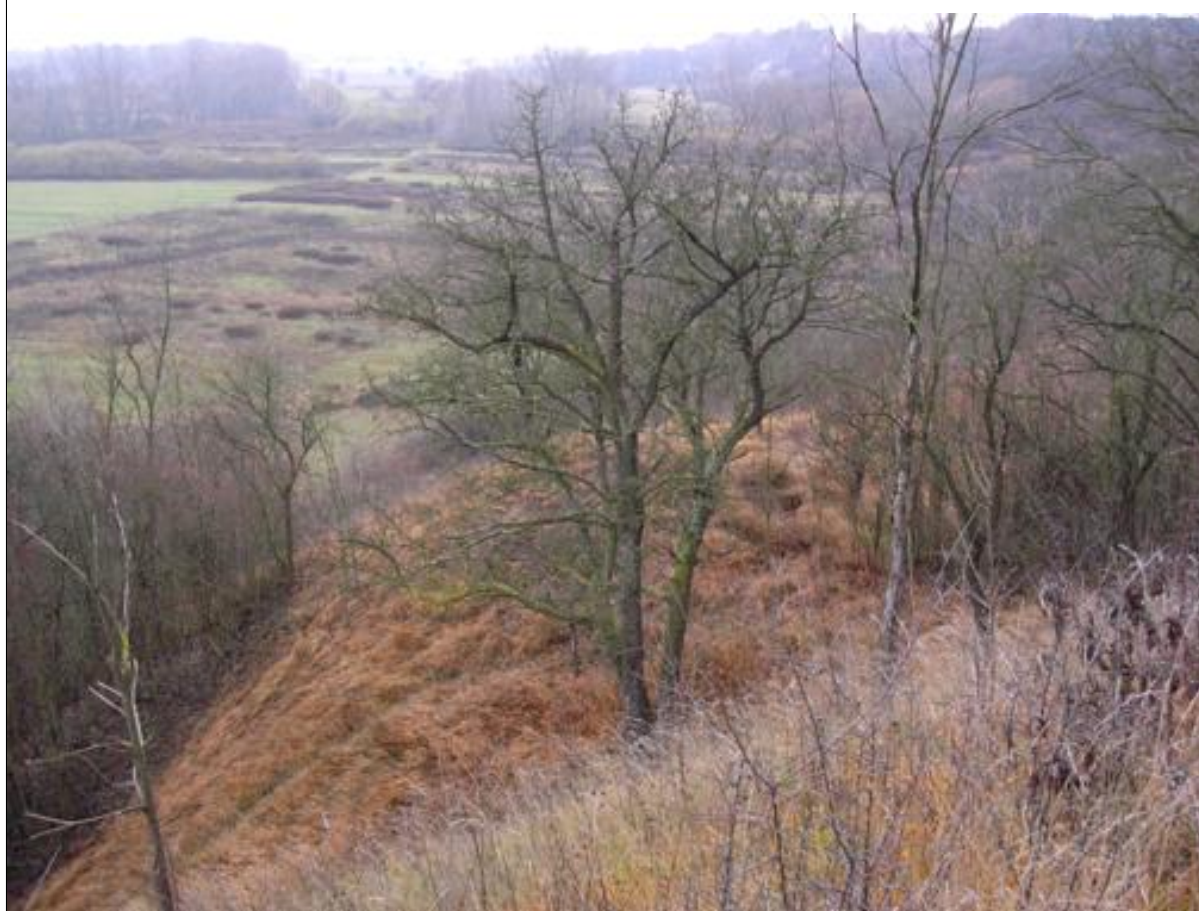
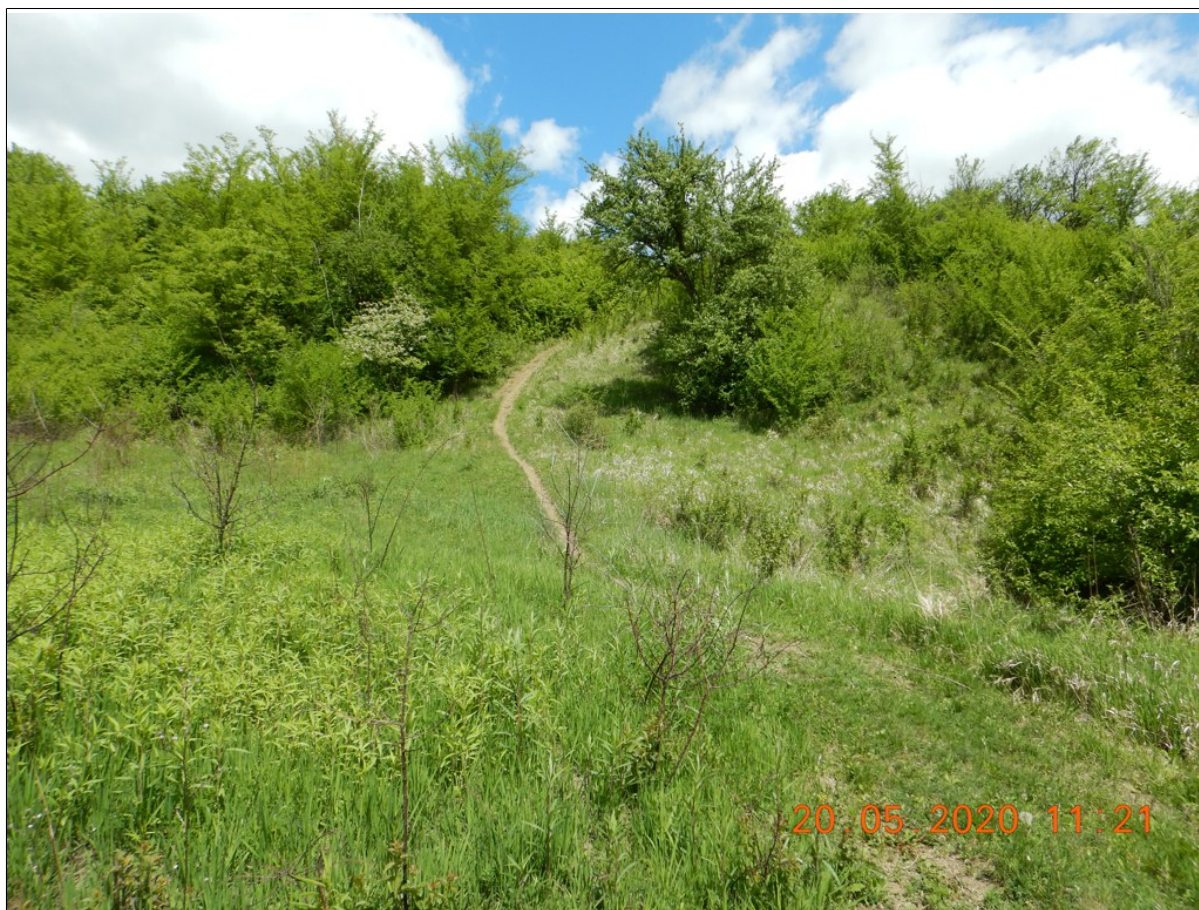
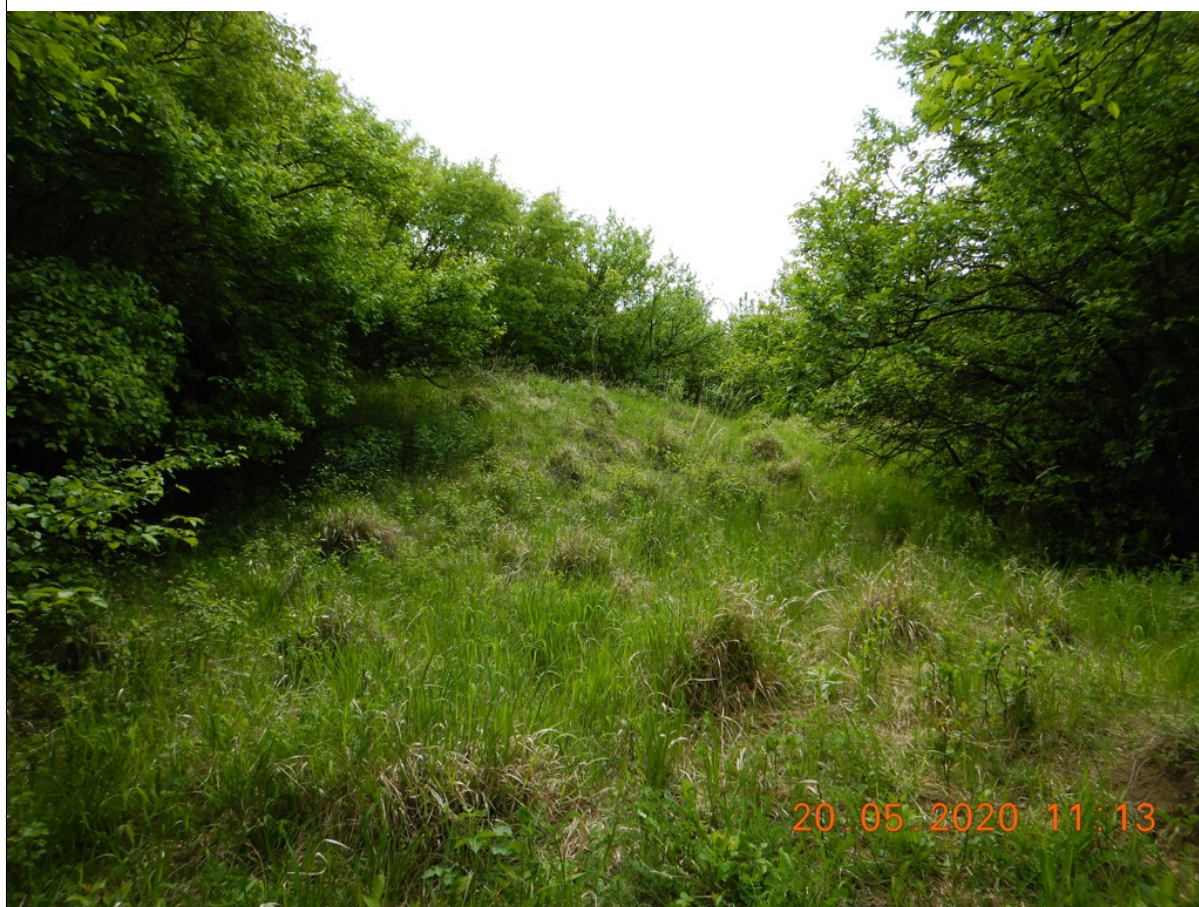
16. Fotografia (-ie) osuwiska:

1. Sytuacja geomorfologiczna: skarpa przykorytowa	2. Układ geologiczny: asekwentne		
3. Rodzaj materiału: osuwisko gruntowe (ziemne)	4. Rodzaj ruchu: zsuw rotacyjny	5. Stopień aktywności: aktywne okresowo	
6. Krótki opis słowny: Okresowo aktywne osuwisko rozwinięte w lewobrzeżnej skarpie Wisły, w obrębie łąk mioceńskich. Wyraźna skarpa główna o zmiennej wysokości od 5 do 10 m. Koluwia mają wyraźne formy wypukło - wklęsłe z wałami akumulacyjnymi, a miejscami z wypłaszczeniami.

Widok na czoło osuwiska

Zabezpieczenie osuwiska możliwe, jednak może wiązać się z wysokimi kosztami. Jednak w przypadku decyzji o podjęciu zabezpieczenia stoku przed ruchami masowymi, proces należy poprzedzić wykonaniem dokumentacji geologiczno-inżynierskiej i projektu technicznego stabilizacji osuwiska. Dokumenty te powinny być sporządzone przez uprawnionych geologów i projektantów, którzy mają doświadczenie w pracy przy dokumentowaniu i stabilizacji ruchów masowych.
