# KARTA REJESTRACYJNA OSUWISKA

2 6 - 1 2 - 0 5 4 - 1 1 2 1 9 3

1. Miejscowość: Połaniec	2. Gmina: Połaniec miasto	3. Powiat: staszowski	4. Województwo: świętokrzyskie
5. Mapa topograficzna: M-34-55-D-a-3 M-34-55-D-c-1	6. Arkusz SMGP 1:50 000: M-34-55-D Połaniec (920)	7. Współrzędne geograficzne: 21° 16'58.082" E	50° 24'56.568" N
8. Kraina geograficzna: Nizina Nadwiślańska	9. Jednostka tektoniczna: Niecki: szczecińska, mogileńsko- łódzka, miechowska	10. Zlewnia: Wisła	
11. Inne dane lokalizacyjne: Podskale, skarpa Wisły

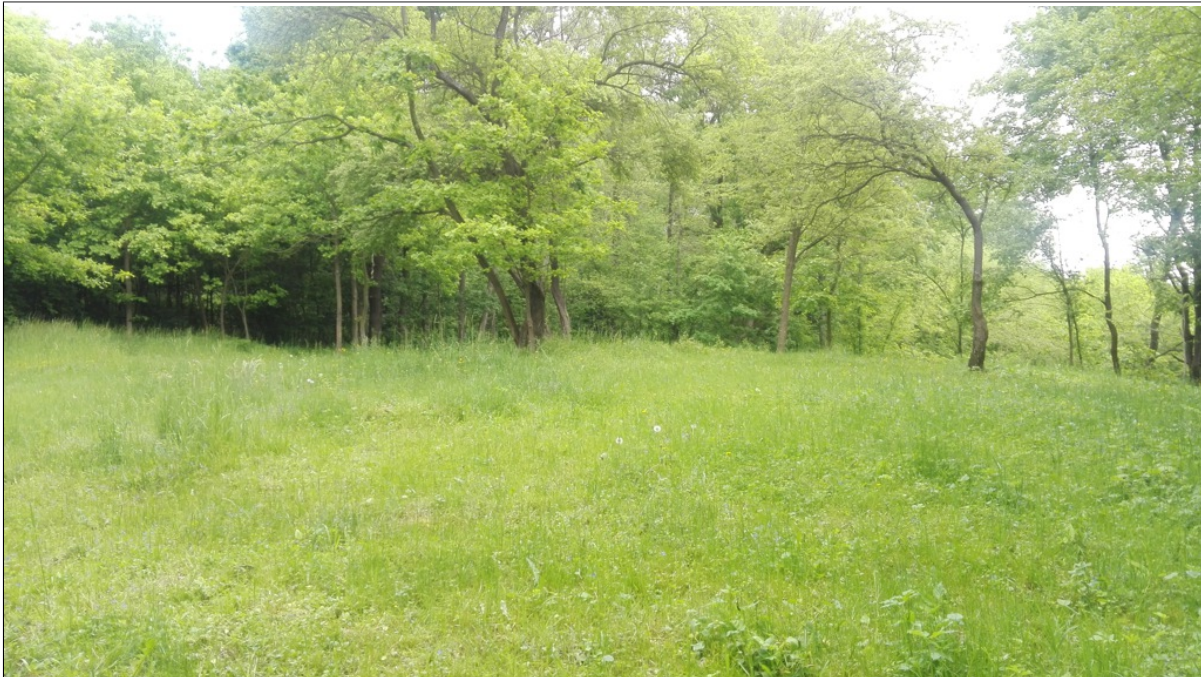
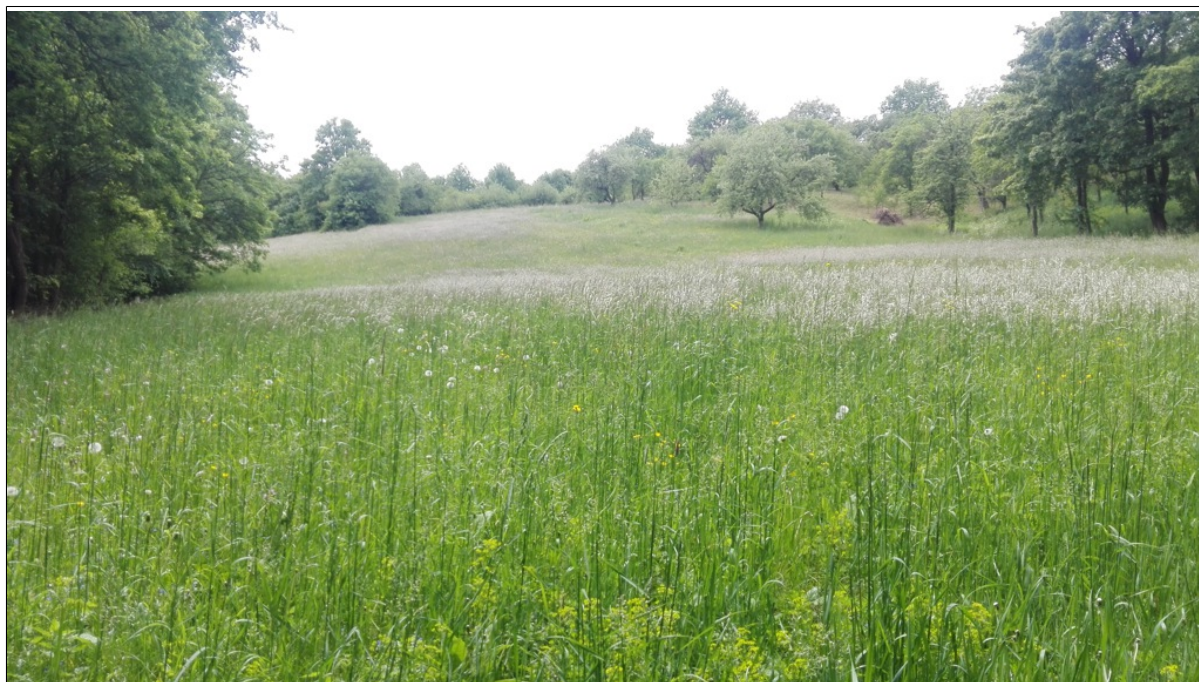
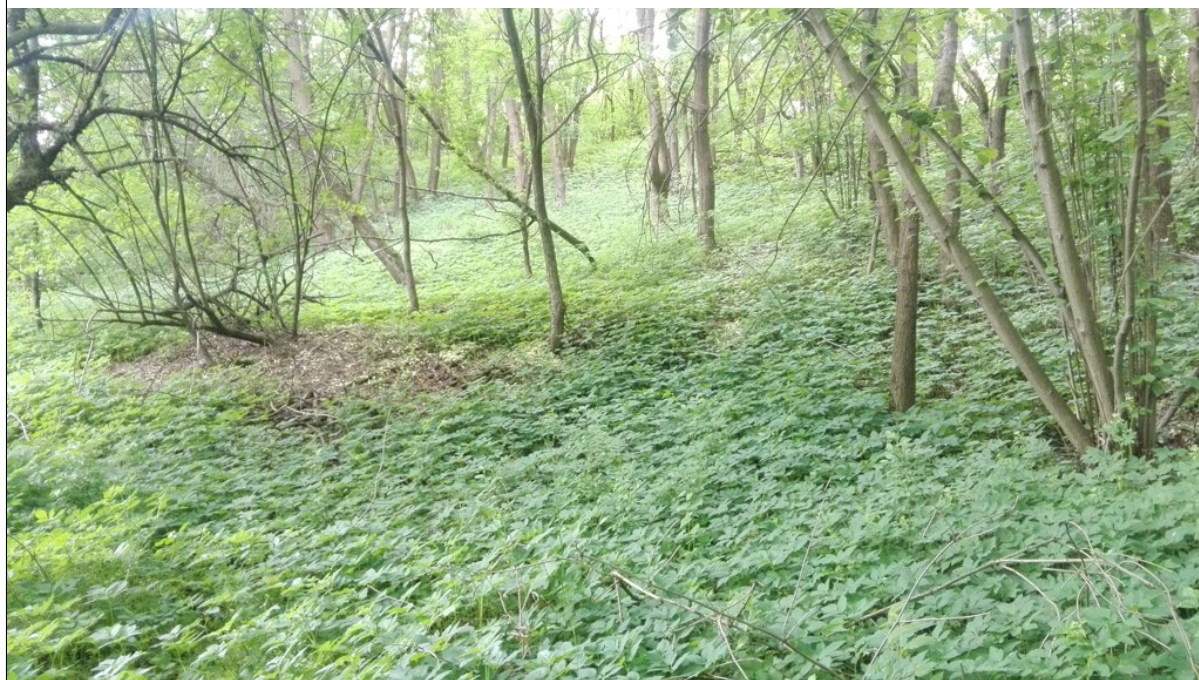
**16. Fotografia (-ie) osuwiska:**

1. Sytuacja geomorfologiczna: skarpa przykorytowa	2. Układ geologiczny: asekwentne	
3. Rodzaj materiału: osuwisko gruntowe (ziemne)	4. Rodzaj ruchu: zsuw	5. Stopień aktywności: nieaktywne
6. Krótki opis słowny: Stare, nieaktywne osuwisko rozwinięte w skarpie przykorytowej Wisły, zbudowanej z iłów mioceńskich. Powierzchnia osuwiska w dużej mierze przekształcona w wyniku działalności rolniczej człowieka, przez co formy osuwiskowe są częściowo zatarte. Poniżej osuwiska znajduje się starorzecze Wisły, na które nasuwa się czoło osuwiska.

Widok na skarpę główną osuwiska

Zabezpieczenie osuwiska możliwe, jednak może wiązać się z wysokimi kosztami. Konieczne jest najpierw sporządzenie dokumentacji geologiczno-inżynierskiej i projektu zabezpieczenia osuwiska.
