KARTA REJESTRACYJNA OSUWISKA

2 6 - 1 2 - 0 5 5 - 1 1 4 6 2 8

1. Miejscowość: Winnica	2. Gmina: Połaniec obszar wiejski	3. Powiat: staszowski	4. Województwo: świętokrzyskie
5. Mapa topograficzna: M-34-55-D-a-3	6. Arkusz SMGP 1:50 000: M-34-55-D Połaniec (920)	7. Współrzędne geograficzne: 21° 17'52.846" E	50° 25'37.521" N
8. Kraina geograficzna: Niecka Połaniecka	9. Jednostka tektoniczna: Niecki: szczecińska, mogileńsko- łodzka, miechowska	10. Zlewnia: Wschodnia/Czarna	
11. Inne dane lokalizacyjne: przy ul. Nadwiślańskiej

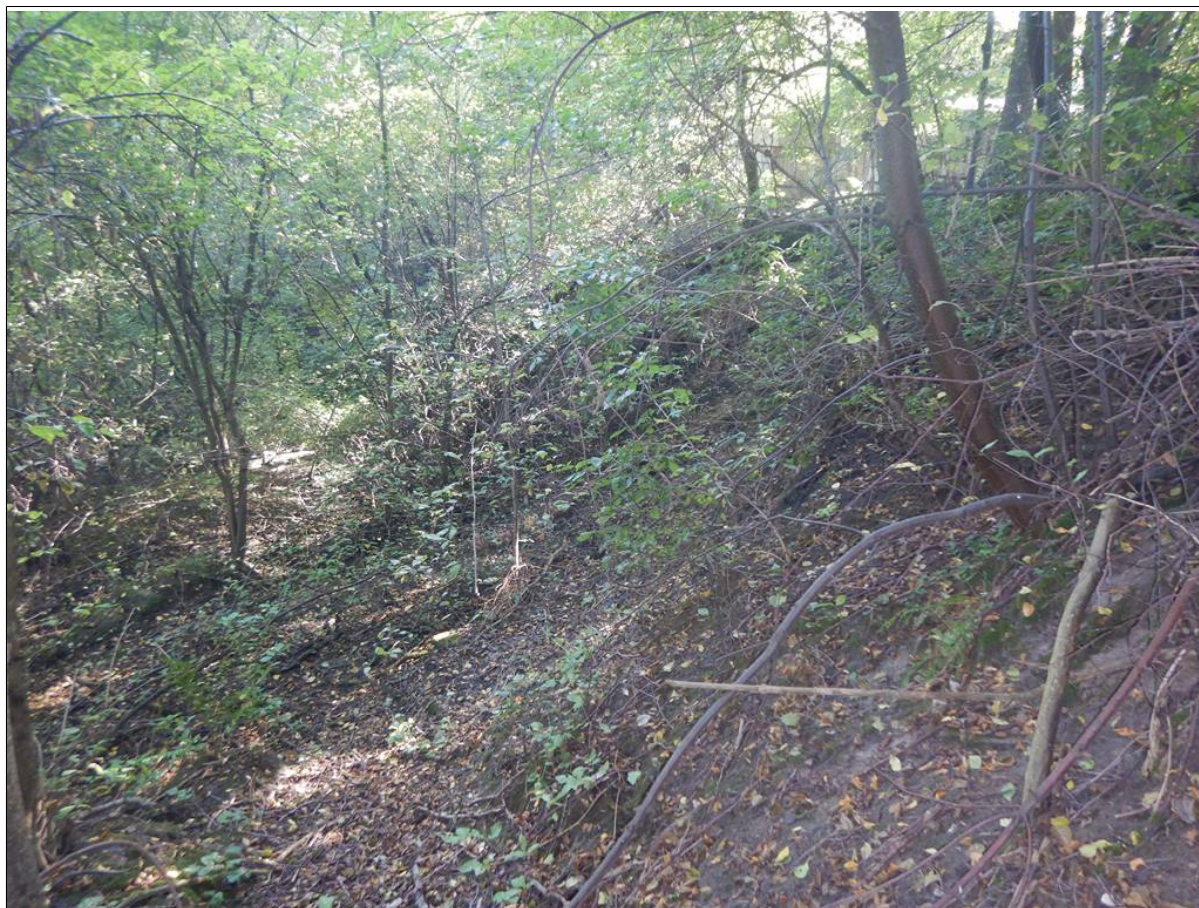
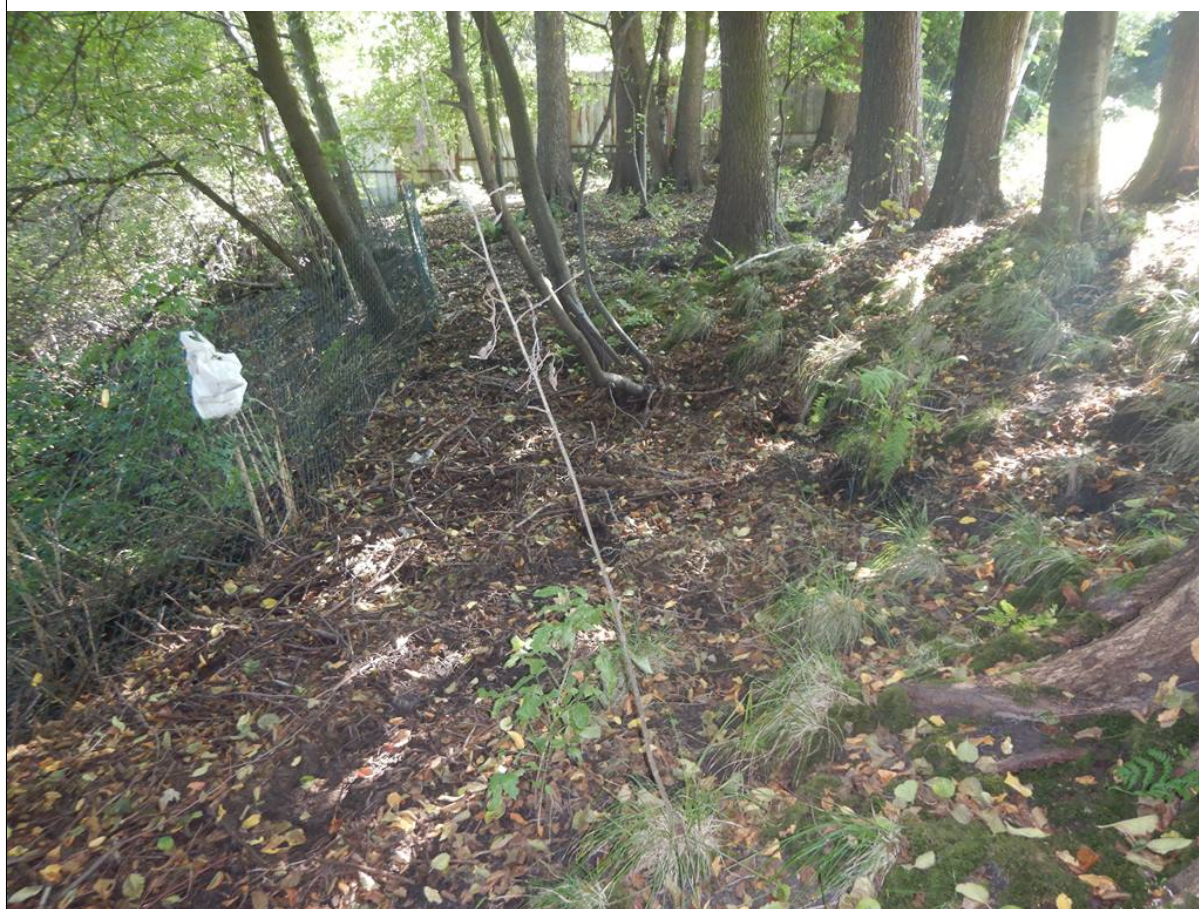
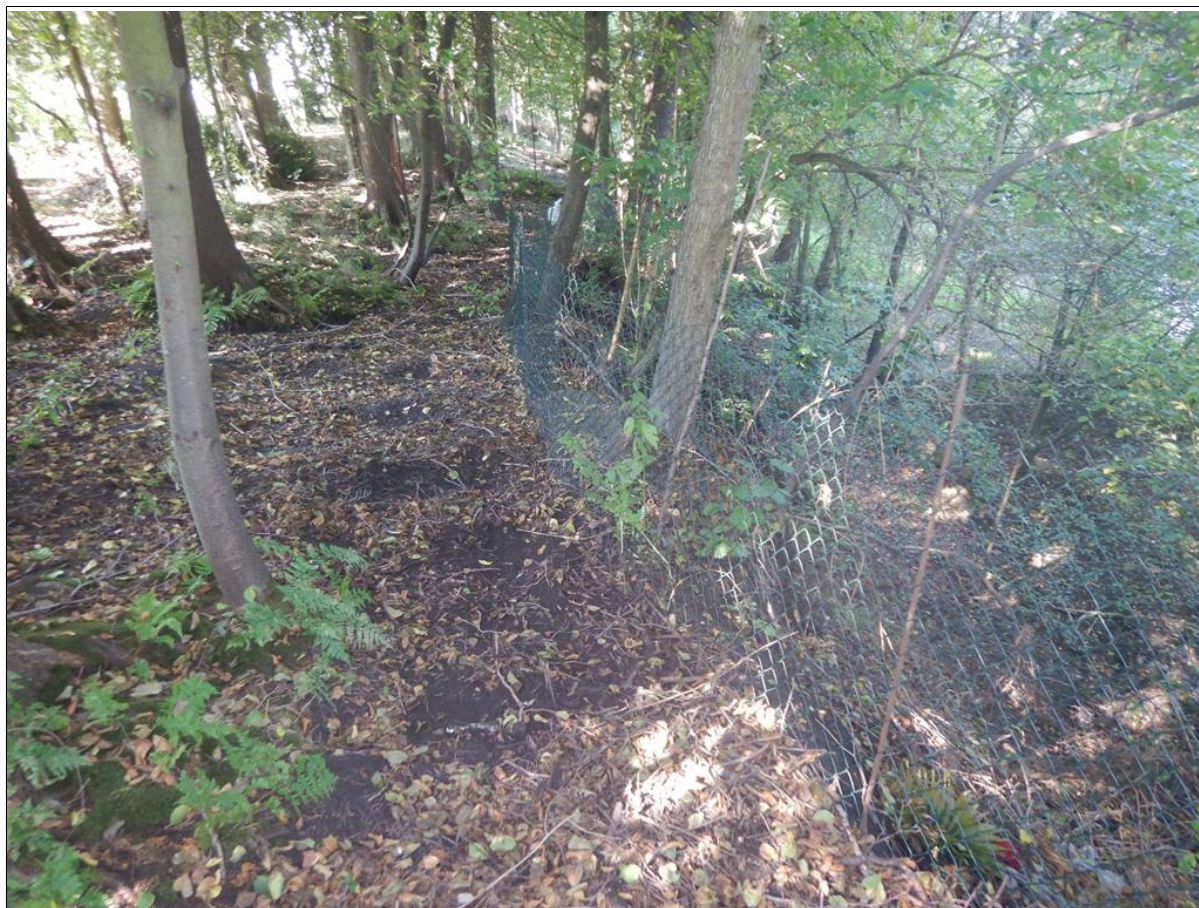
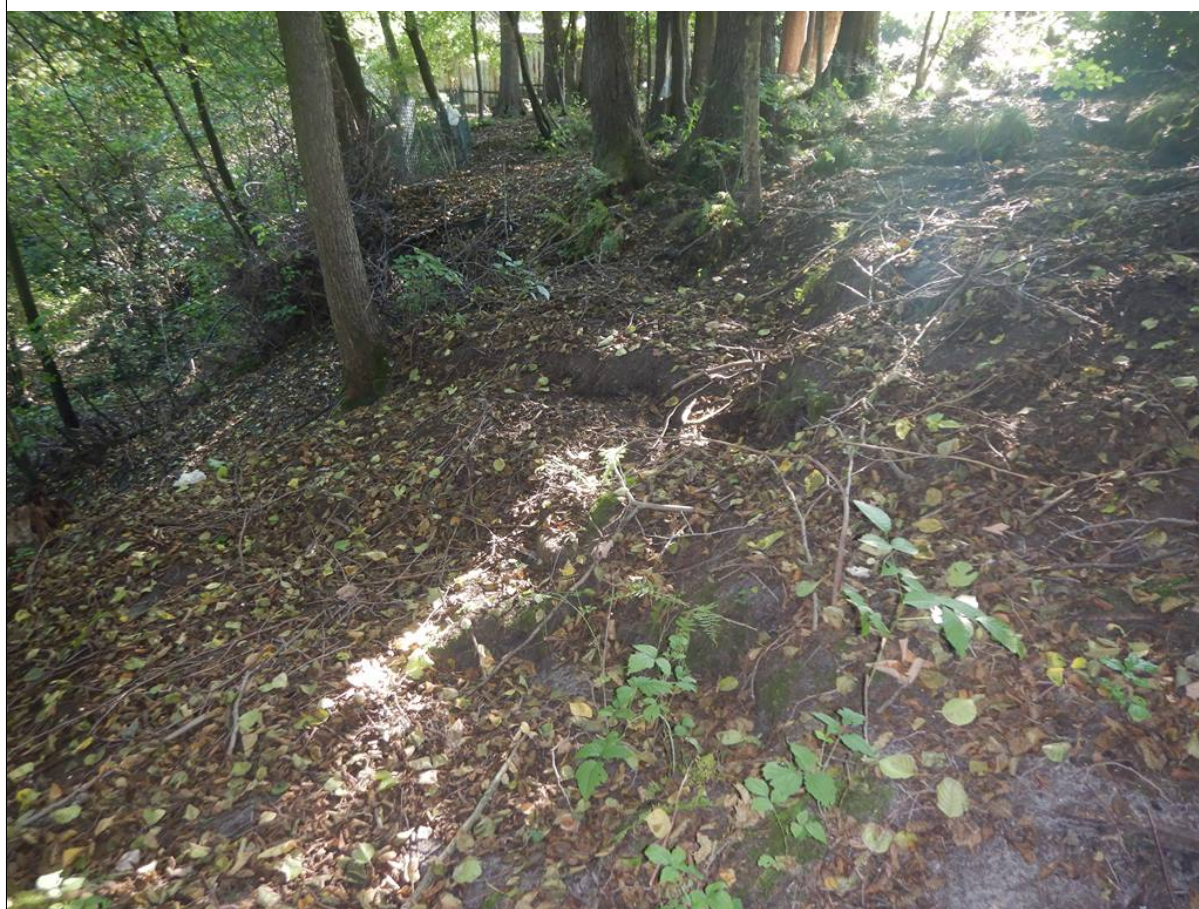
16. Fotografia (-ie) osuwiska:

1. Sytuacja geomorfologiczna: skarpa przykorytowa	2. Układ geologiczny: asekwentne		
3. Rodzaj materiału: osuwisko zwietrzliny na skalnym podłożu (zwietrzelinowe)	4. Rodzaj ruchu: zsuw	5. Stopień aktywności: aktywne ciągle	
6. Krótki opis słowny: Niewielkie, aktywne osuwisko o wyraźnych skarpach: głównej i bocznych. Nad skarpią główną widoczne są szczeliny równoległe do skarpy głównej. Koluwia mają postać niewielkich, ale wyraźnych form wypukło - wklęsłych, rozdzielonych wypłaszczeniami, które są przesączone wodą.

1. Uprawy: Nie stwierdzono	6. Uprawy: Nie występują
2. Zabudowa: Nie stwierdzono	7. Zabudowa: Nie występują
3. Infrastruktura komunikacyjna: Nie stwierdzono	8. Infrastruktura komunikacyjna: Nie występują
4. Linie przesyłowe: Nie stwierdzono	9. Linie przesyłowe: Nie występują
5. Inne: Lekko wychylone z pionu fundamenty i słupki płotu z siatki.	10. Inne: Możliwe jest zniszczenie płotu jeśli osuwisko będzie się rozwijać w górę stoku.
11. Ocena możliwości wystąpienia dalszych ruchów osuwiskowych: Możliwe. Osuwisko przejawia swoją aktywność. Ruch będzie zachodził do momentu ustalenia się nowego stanu równowagi na stoku. Ruchom masowym sprzyjać będą obfite opady deszczu.

Osuwisko nie wymaga zabezpieczenia.
