KARTA REJESTRACYJNA OSUWISKA

2 6 - 1 2 - 0 1 2 - 1 1 4 3 2 2

1. Miejscowość: Szczeglice	2. Gmina: Bogoria gm. wiejska	3. Powiat: staszowski	4. Województwo: świętokrzyskie
5. Mapa topograficzna: M-34-43-D-c-4	6. Arkusz SMGP 1:50 000: M-34-43-D Opatów (854)	7. Współrzędne geograficzne: 21° 20'05.562" E	50° 40'31.513" N
8. Kraina geograficzna: Góry Świętokrzyskie	9. Jednostka tektoniczna: Góry Świętokrzyskie	10. Zlewnia: Koprzywianka	
11. Inne dane lokalizacyjne: stok dużej doliny pomiędzy Szczeglicami-Kolonią a Koloniami Domaradzkiemi

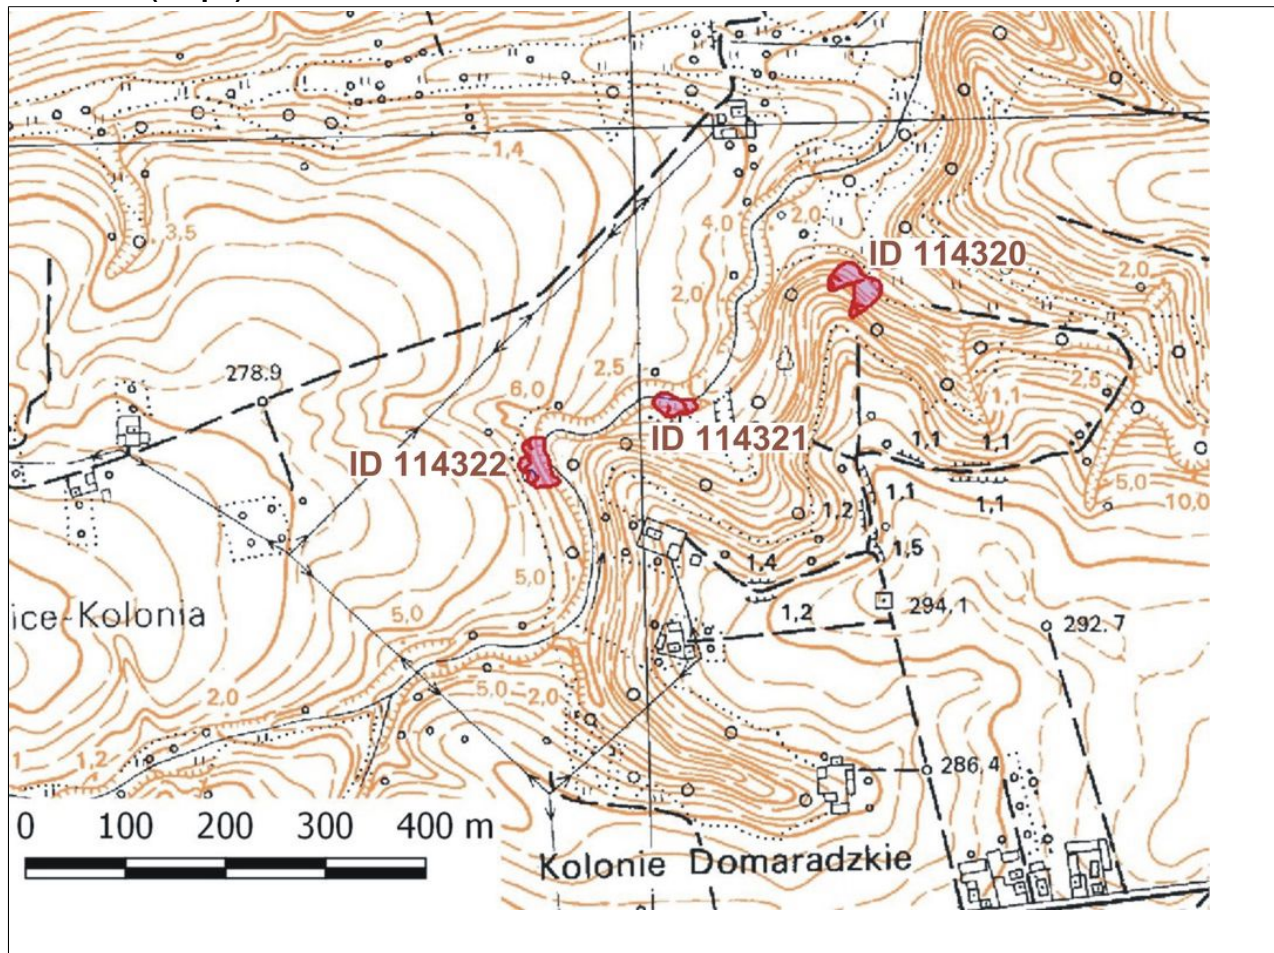
14. Szkic (mapa) osuwiska:

1. Sytuacja geomorfologiczna: skarpa przykorytowa	2. Układ geologiczny: konsekwentne	
3. Rodzaj materiału: osuwisko mieszane	4. Rodzaj ruchu: ZSUW	5. Stopień aktywności: aktywne okresowo
6. Krótki opis słowny: Trzy połączone nisze osuwiskowe, lessowo-zwierzelinowe, okresowo aktywne. Wyraźne skarpy górne, czoła zerodowane.

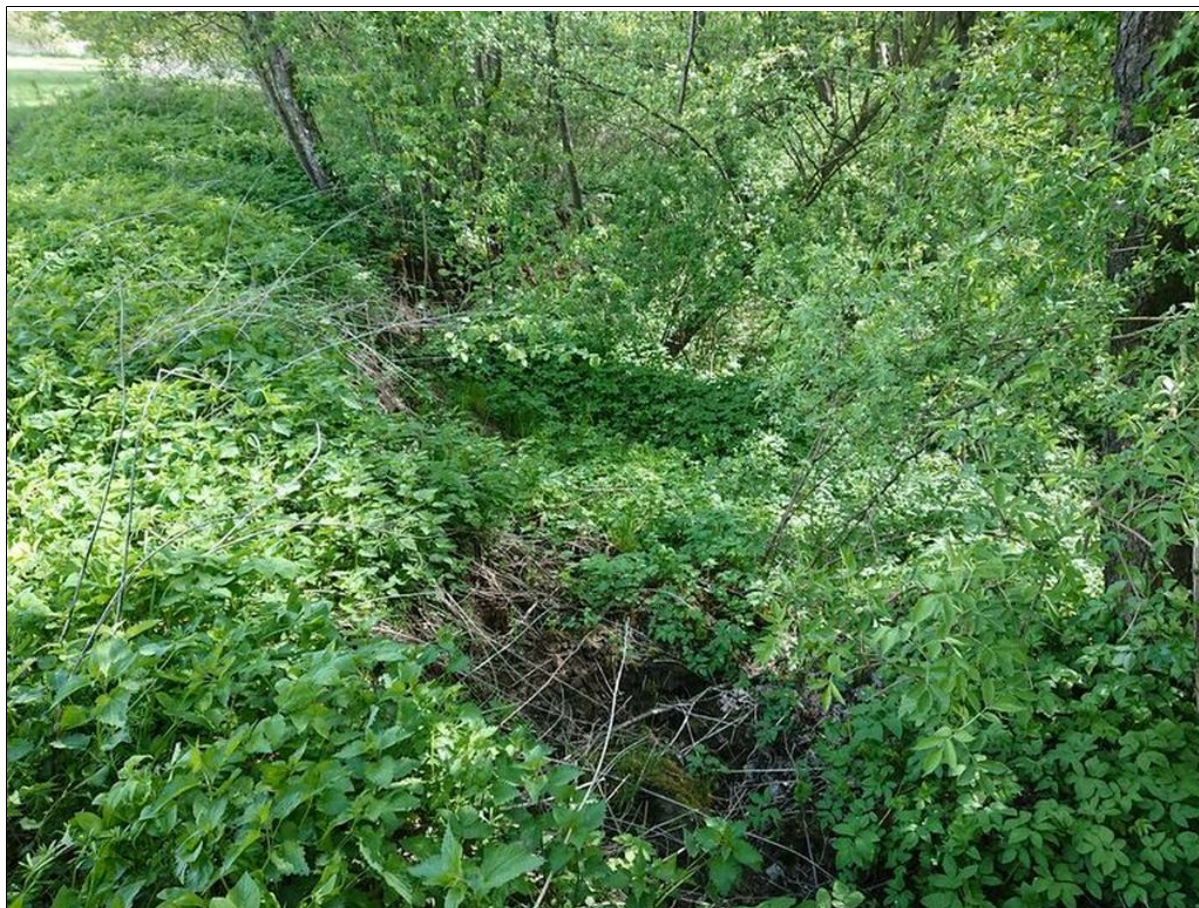
16. Fotografia (-ie) osuwiska:

9. Wysokość skarpy głównej: 2.0 m	10. Nachylenie skarpy głównej: 45°	11. Szczeliny powyżej skarpy głównej: Nie stwierdzono	12. Skarpy wtórne: Nie występują
--------------------------------------	---------------------------------------	--	-------------------------------------

Skarpa górna osuwiska.

Osuwisko nie wymaga zabezpieczania (nie zagraża żadnym obiektom budowlanym, drogowym i infrastruktury przesyłowej). Nie ma konieczności systematycznej obserwacji obszaru osuwiska.
