KARTA REJESTRACYJNA OSUWISKA

2 6 - 1 2 - 0 1 2 - 1 1 4 3 2 9

1. Miejscowość: Kielczyna	2. Gmina: Bogoria gm. wiejska	3. Powiat: staszowski	4. Województwo: świętokrzyskie
5. Mapa topograficzna: M-34-55-B-a-1	6. Arkusz SMGP 1:50 000: M-34-55-B Klimontów (887)	7. Współrzędne geograficzne: 21° 16'27.841" E	50° 39'53.141" N
8. Kraina geograficzna: Góry Świętokrzyskie	9. Jednostka tektoniczna: Góry Świętokrzyskie	10. Zlewnia: Korzenna	
11. Inne dane lokalizacyjne: dolina potoku, dopływu Korzennej płynącego od Małej Wsi

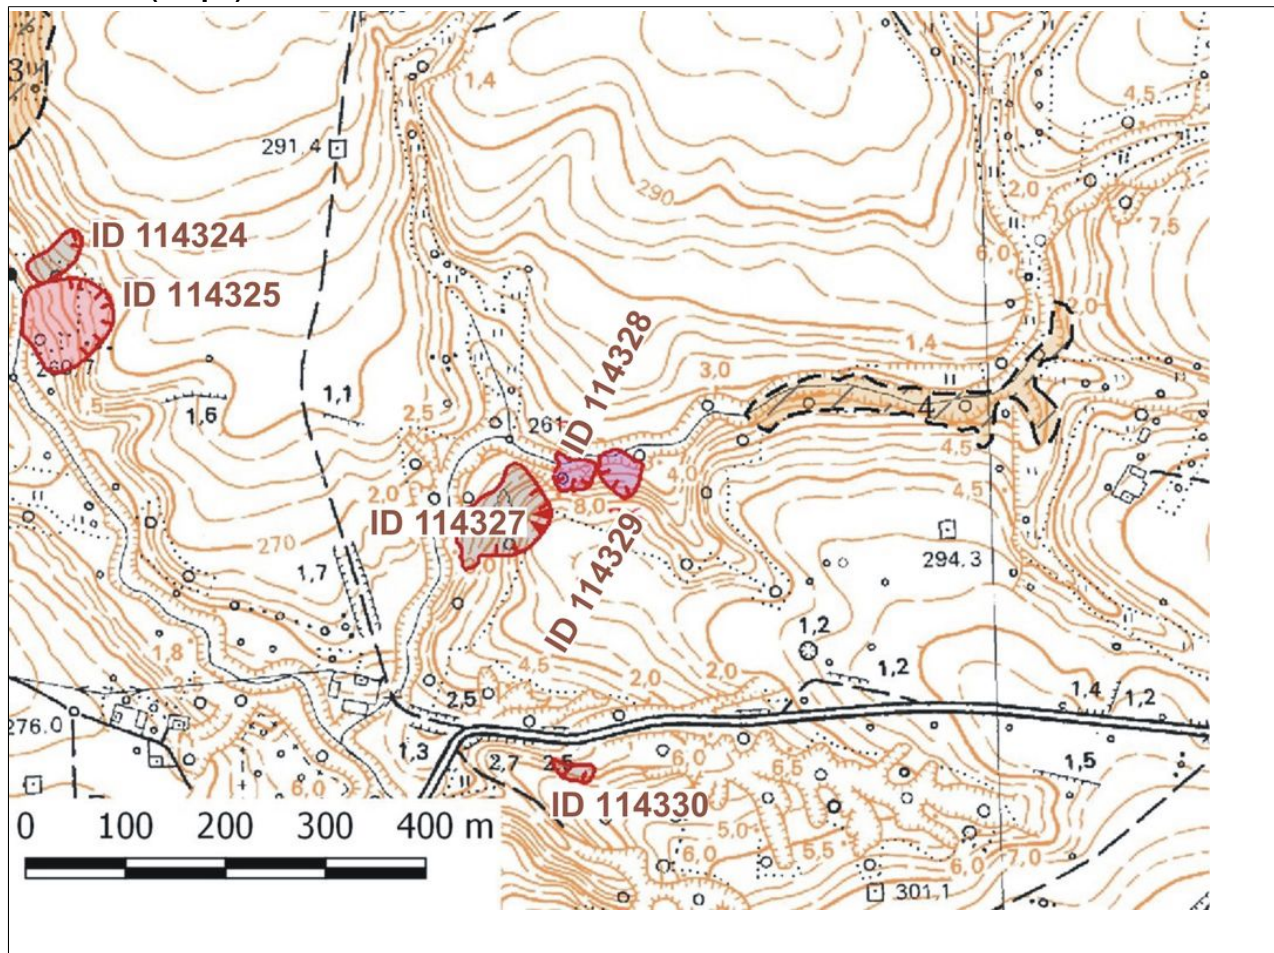
14. Szkic (mapa) osuwiska:

1. Sytuacja geomorfologiczna: skarpa przykorytowa	2. Układ geologiczny: konsekwentne		
3. Rodzaj materiału: osuwisko zwietrzeli na skalnym podłożu (zwietrzelinowe)	4. Rodzaj ruchu: ZSUW	5. Stopień aktywności: aktywne okresowo	
6. Krótki opis słowny: Niewielkie osuwisko zwietrzelinowe, okresowo aktywne. Wysoka skarpa górna nad tarasem akumulacyjnym powstałym w wyniku przegrodzenia doliny przez sąsiednie osuwisko, poniżej tarasu wyraźna rzeźba koluwalna.

1. Powierzchnia: 0.15 ha	2. Długość: 48 m	3. Szerokość: 42 m	4. Wysokość maks.: 277 m n.p.m.	5. Wysokość min.: 264 m n.p.m.	6. Rozpiętość pionowa: 13 m
7. Nachylenie: 15°	8. Azymut: 355°

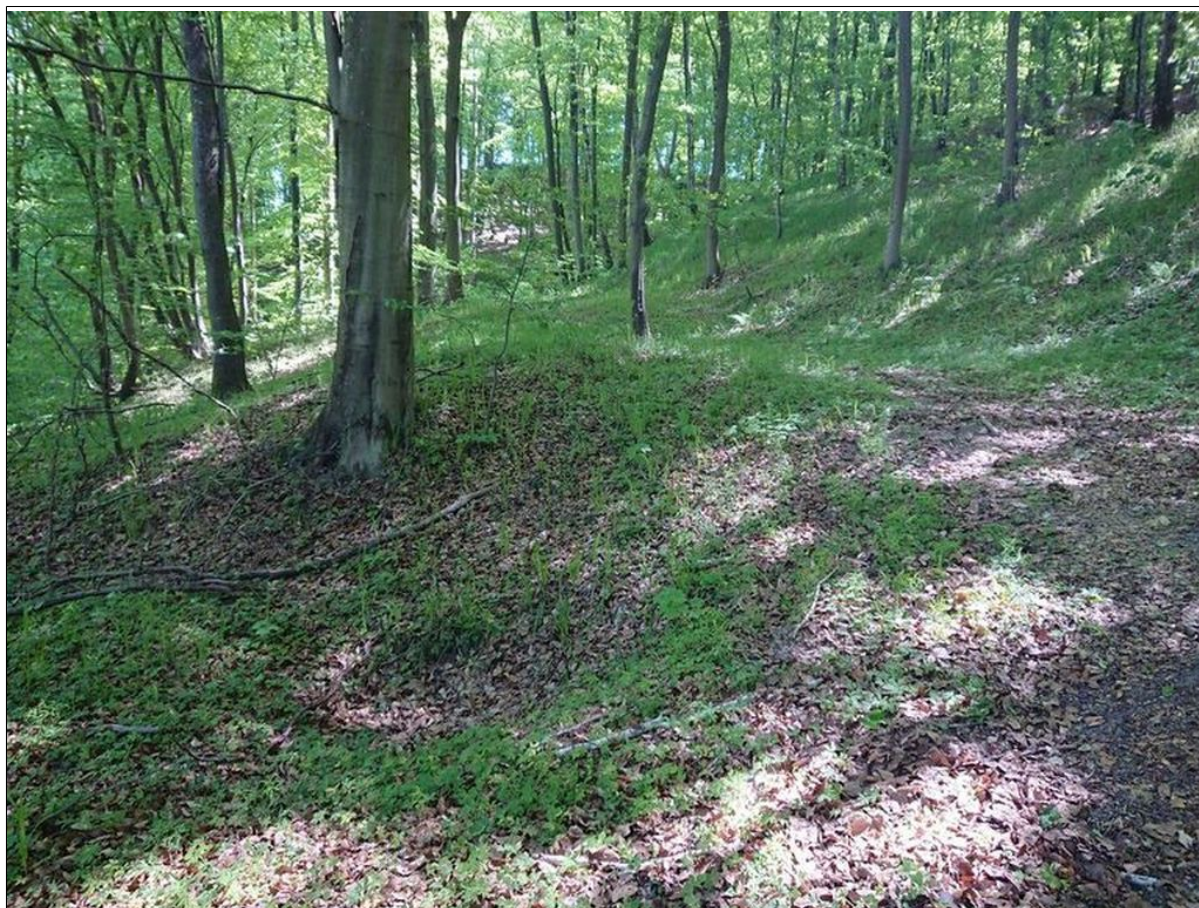
16. Fotografia (-ie) osuwiska:

Widok powierzchni koluwialnej.

Osuwisko nie wymaga zabezpieczania (nie zagraża żadnym obiektom budowlanym, drogowym i infrastruktury przesyłowej). Nie ma konieczności systematycznej obserwacji obszaru osuwiska.
