# ZGŁOSZENIE WYKONANIA ROBÓT

„Remontu schodów zewnętrznych w Zespole Szkół Ekonomicznych im. Jana Pawła II w Staszowie przy ul. Szkolnej 11”.

**Inwestor:** Powiat Staszowski – Starostwo Powiatowe w Staszowie  
ul. Piłsudskiego 7  
28-200 Staszów

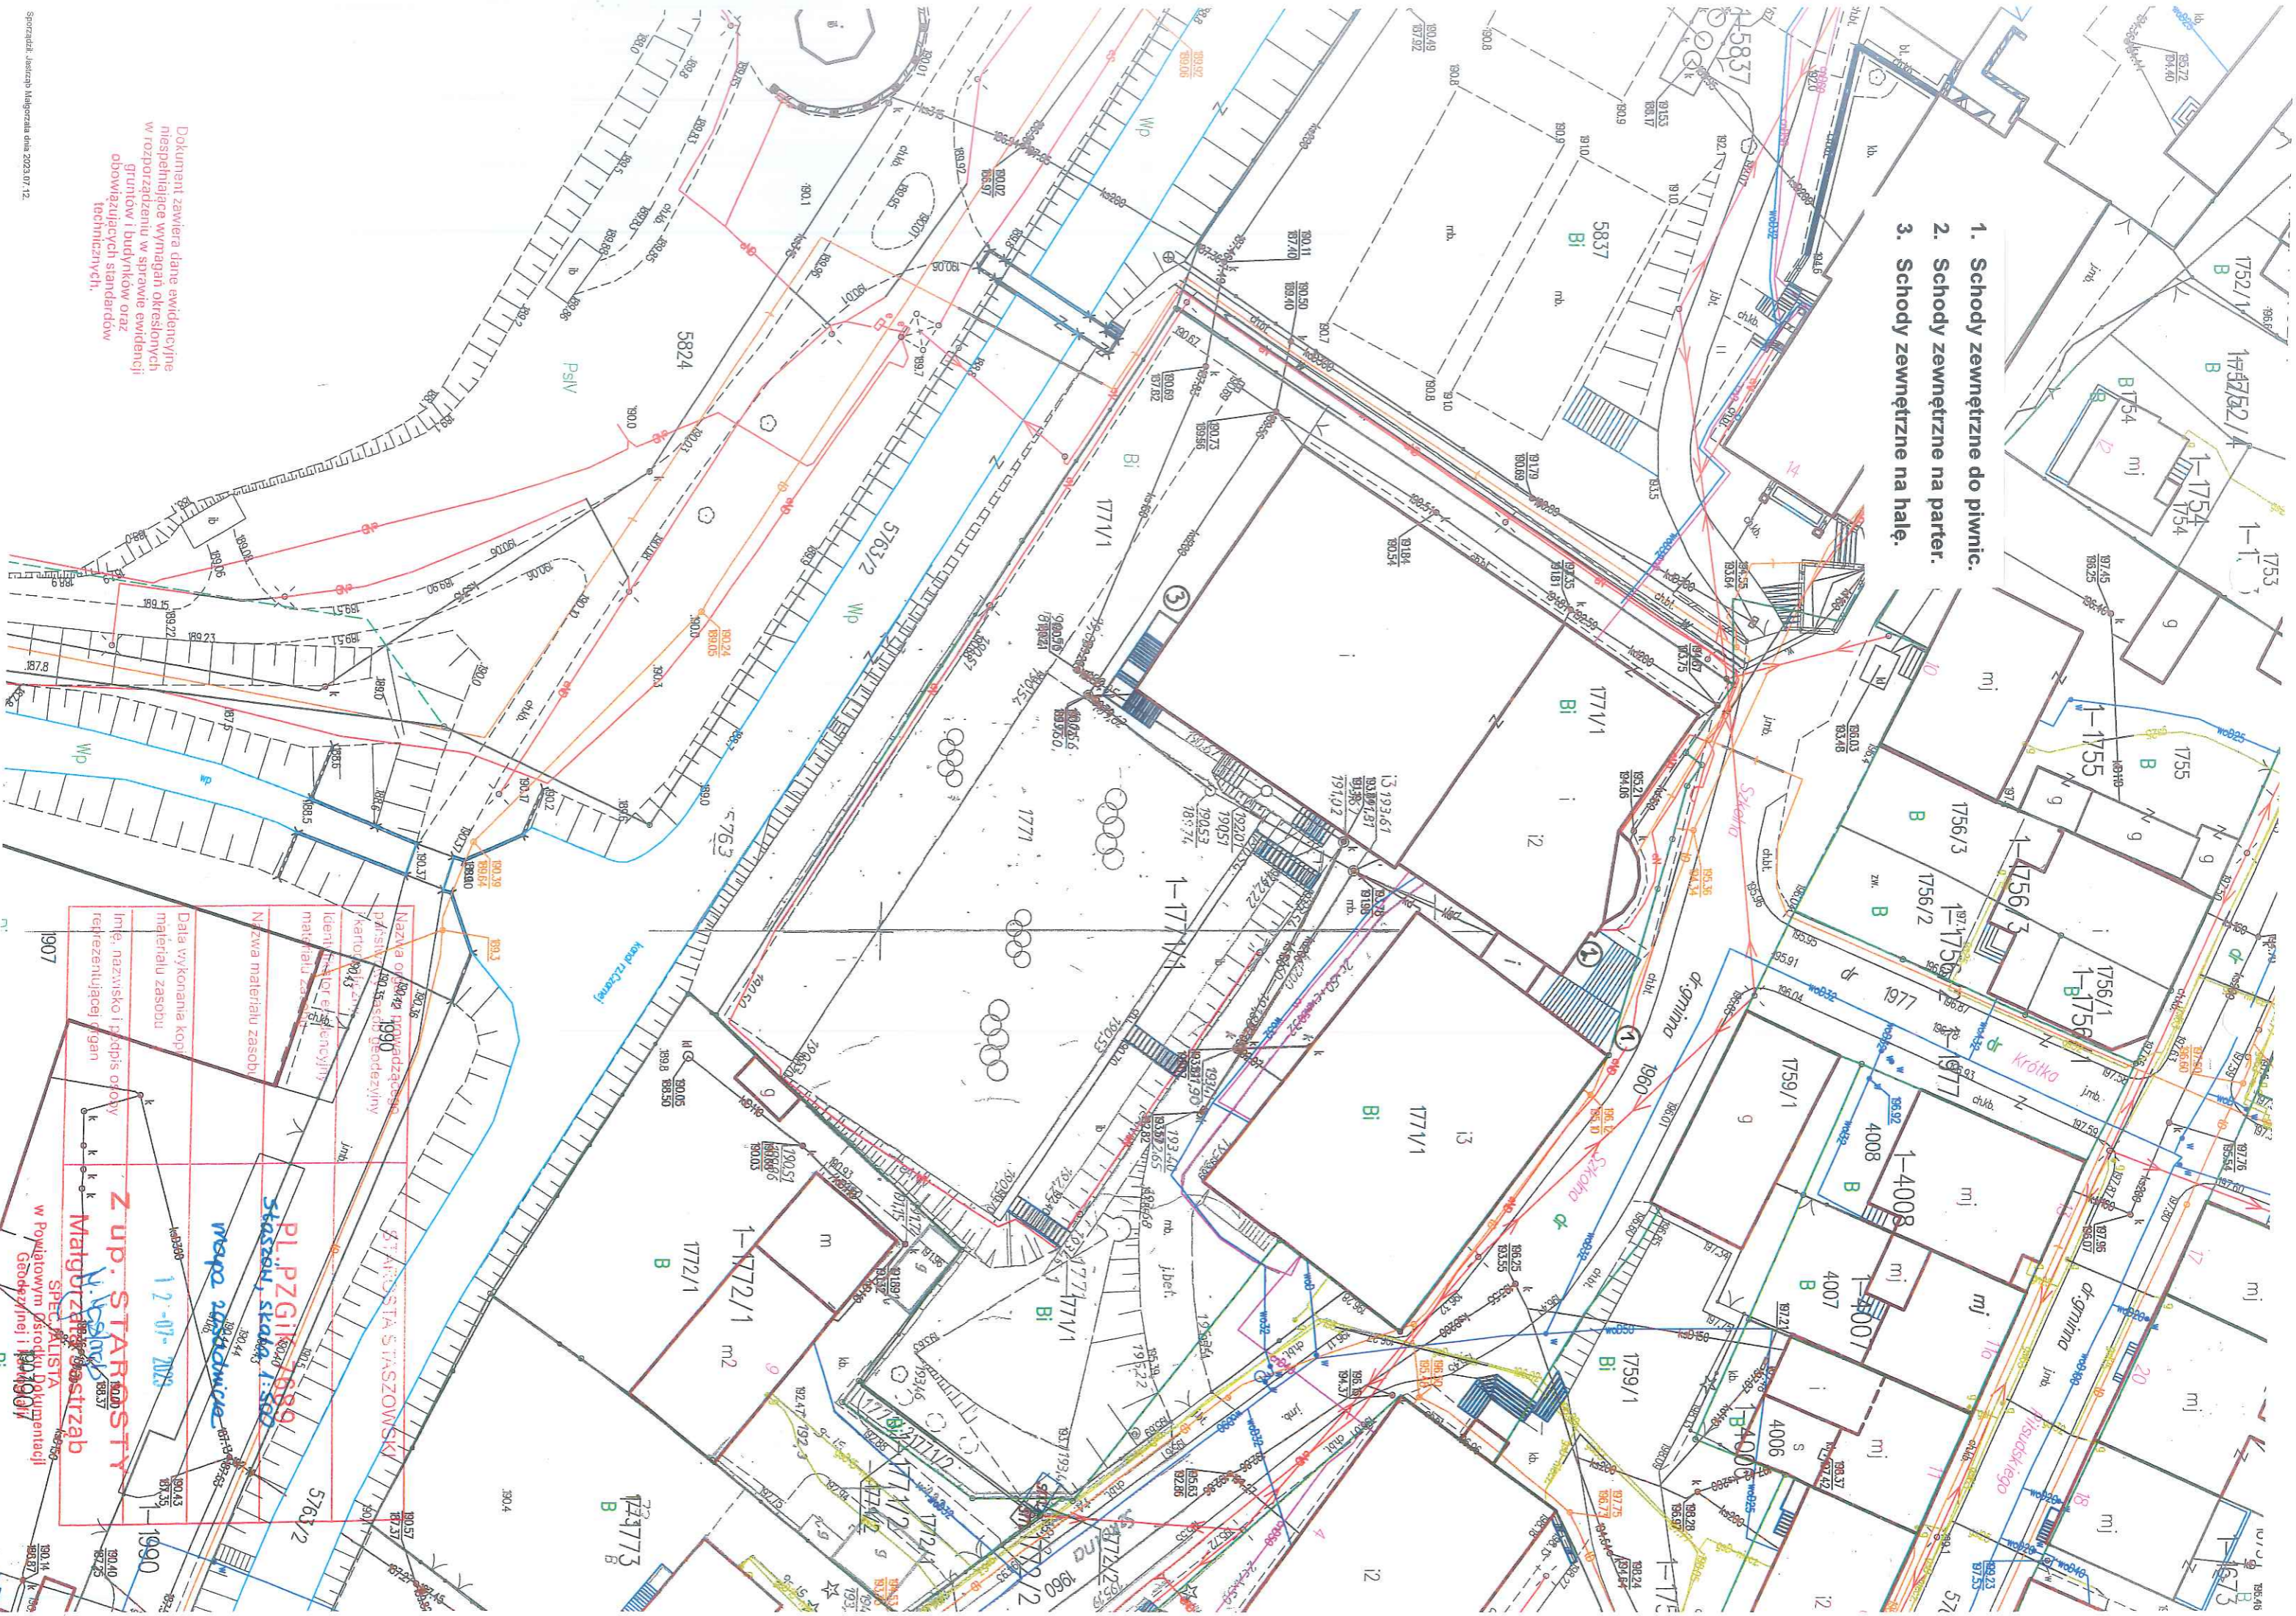
1. Schody zewnętrzne do piwnic.
2. Schody zewnętrzne na parter.
3. Schody zewnętrzne na halę.
